TÁJ- ÉS ÉLŐVILÁGVÉDELMI VIZSGÁLATOK

ELŐZETES KÖRNYEZETI VIZSGÁLATHOZ
BORSZÖRCsök KÖZSÉG VÍZRENDEZÉSE ÉS TÁROZÁS
TOP-2.1.3-16-VE1-2019-00027 pályázat

Szakértő: **Bruckner Attila**
okl. táj- és kertépítésmérnök
Táj- és természetvédelmi szakértő (SZ-TjV, SZ-TV)
Nyilvántartási szám: Sz-043/2009.
8300 Tapolca, Bacsó Béla u. 2.

2021. december 3.

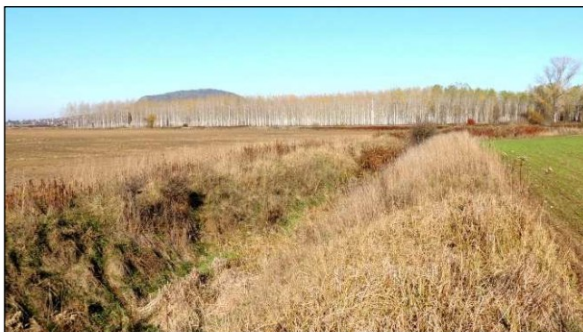
1. kép (balra): A meder jellemző állapotképe a nyomvonal D-i végének közelében, szántók között
2. kép (jobbra): Burkolatlan meder a D-i oldali közúti átvezetéstől Ny-ra, jobbra nemesnyárasok

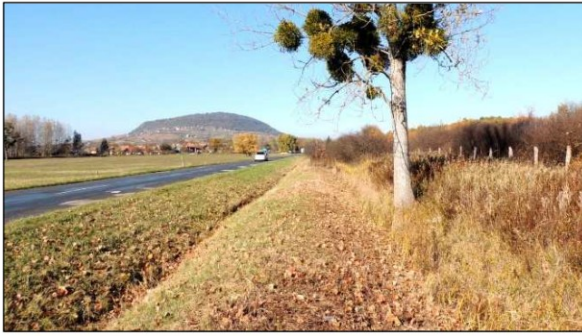
3. kép (balra): A meder jellemző állapotképe a 84103 jelű közúttal párhuzamos szakaszon, háttérben a Somló

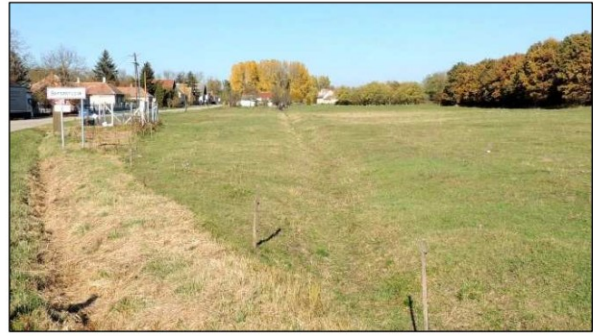
4. kép (jobbra): Gyepterületen átvezető, feliszapolódott meder jellemző állapotképe a település D-i szélén

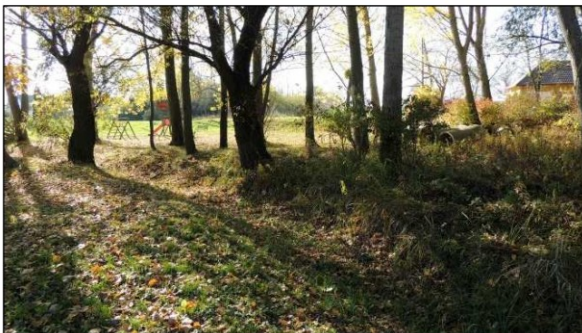
5. kép (balra): Növényzettel, fákkal benőtt településrész a meanderező meder környezetében

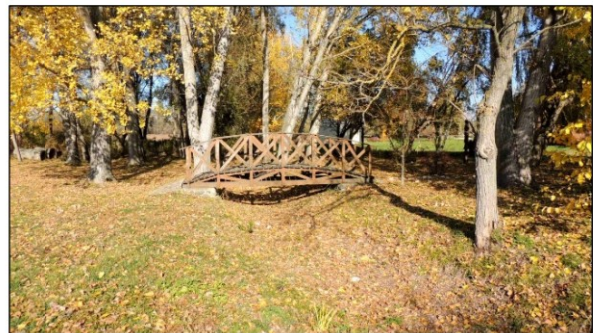
6. kép (jobbra): Gyalogos fahíd a közút É-i oldali átvezetésétől É-ra lévő mederszakaszon

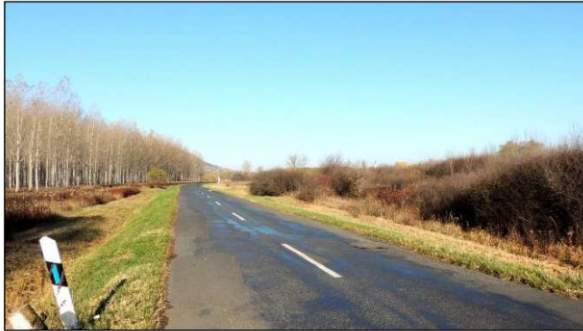
11. kép (balra): A 84103 jelű közút és környezetének jellemző állapotképe
12. kép (jobbra): Telepített nemesnyáras erdő, az egyik leggyakoribb erdőállomány

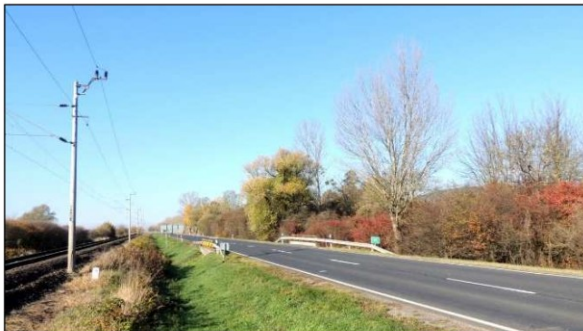
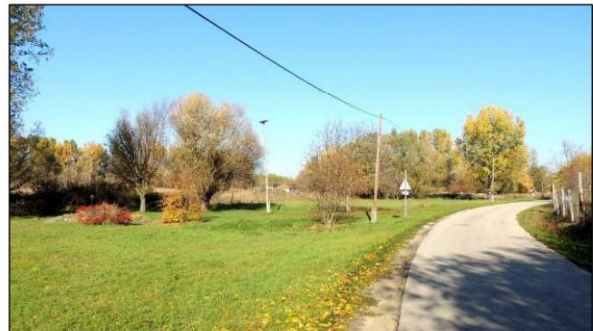
13. kép (balra): A 8. sz. főút (jobbra) és a vele párhuzamosan vezetett villamosított vasútvonal (balra) képe a nyomvonal közlekedési pályáknál történő átvezetésének közelében
14. kép (jobbra): A tározó és Borszörcsök település lakóterületei közötti rész jellemző zöldfelületi állapotképe
