ÖRÖKSÉGVÉDELMI HATÁSTANULMÁNY SOMLÓVÁSÁRHELY TELEPÜLÉSRENDEZÉSI TERVÉHEZ

H1. ÖRÖKSÉGVÉDELMI NYILVÁNTARTÓ LAP

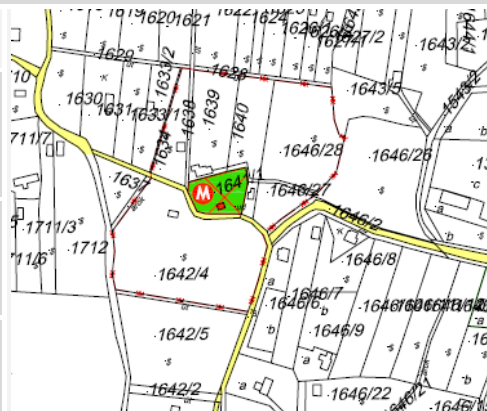
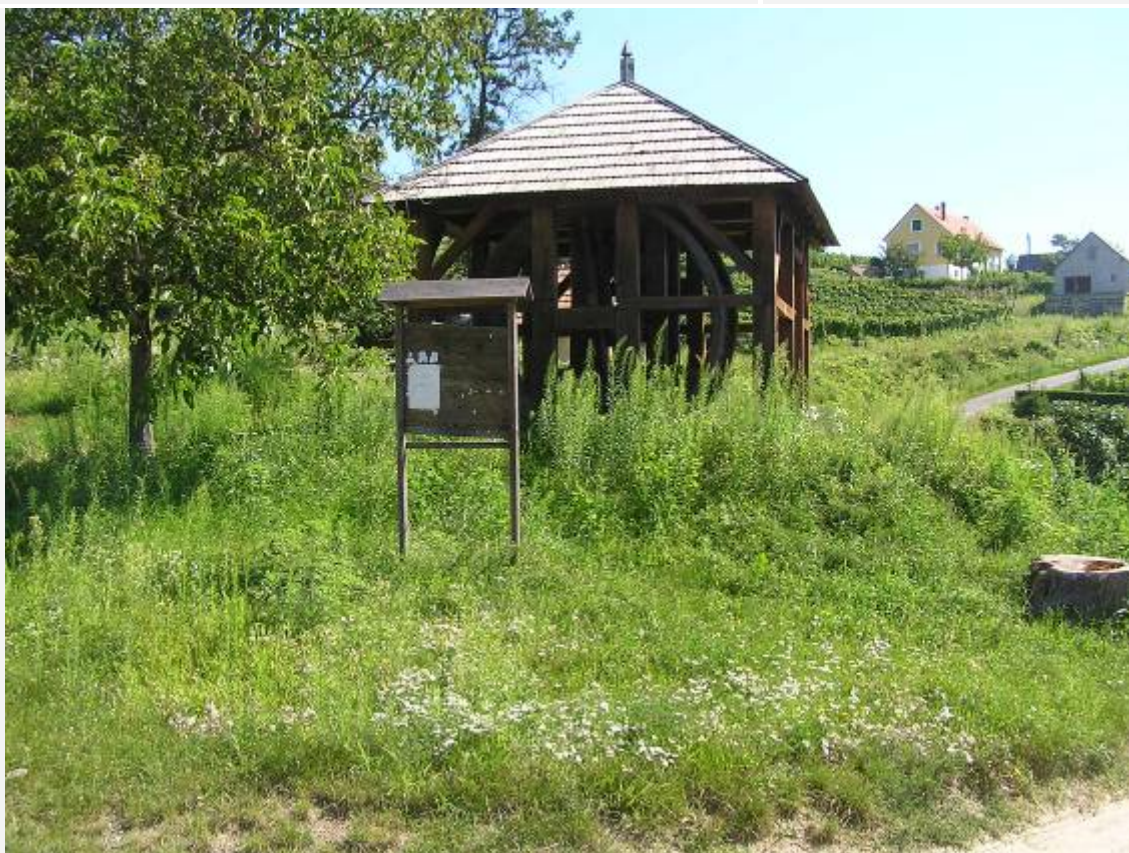
## M1 ÖRÖKSÉGVÉDELMI NYILVÁNTARTÓ LAP

A somlóvásárhelyi szőlőhegyen, a sárga jelzésű turistaút mentén található a Somló népi-ipari műemléke, a fa szerkezetű taposókút. A különböző méretű fogaskerekekből álló szerkezetet cseréppel fedett, sátortetős építmény védi az időjárás viszontagságaitól. A taposókút onnan kapta nevét, hogy nagy forgódobjában gyaloglómozgással lehet a vizet 80 m mélységből felhozni. Régen a hegyi várakban általános volt az ilyen kutak építése, de mára a somlai az egyetlen fennmaradt taposókút az országban.

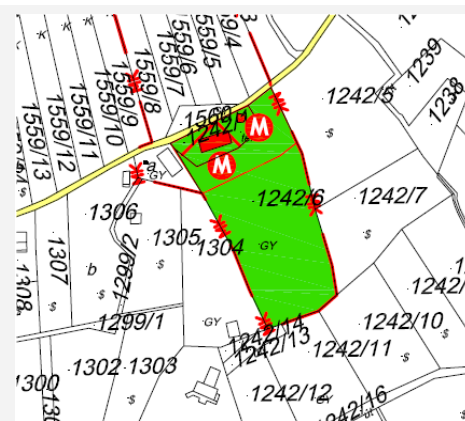
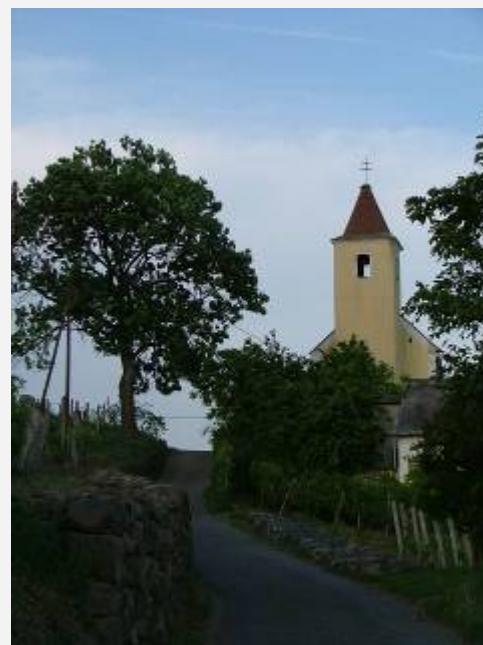
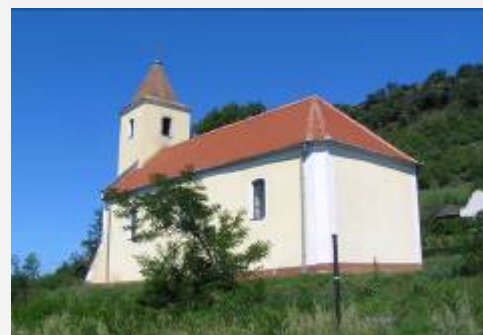
**M2 ÖRÖKSÉGVÉDELMI NYILVÁNTARTÓ LAP**

A somlóvásárhelyi szőlőhegyen álló Szent Margit kápolnát feltehetőleg a vásárhelyi apácák építették a XV. században. 1727-ben, barokk stílusban átépítették.

Szabadon álló, keletelt, egyterű kápolna, nyugati homlokzata elé rizalitként kilépő középtoronnyal, egyenes záródású szentélyvel. Az épület nyeregtetővel fedett, mely a szentélyzáródás felett lekontyolt. A tető cseréppel fedett, a toronysisak vakolt. Bejárata a toronyaljából nyílik. Ablakai csak a déli homlokzaton vannak, szegmentíves záródásúak, egyszerű vakolatkeret fut körülöttük. A torony szegmentíves nyílásai rejtik a harangot. Az épület vakolt, a homlokzatok sárgára, a homlokzatot és az ablakokat keretező vakolatsávok fehérre, a lábazat barnásvörösre festett.

A Margit kápolna mellett található az ismeretlen korból származó, Keresztelő Szent János tiszteletére emelt kis kápolna. Hajdani felirata: „Ista Johanni baptistae ex voto fundata capella manebit.” (Ezen fogadásból épült kápolna keresztelő János tiszteletére fog állni.) A barokkos megjelenésű épület cseréppel, nyeregtetővel fedett, oromzata íves lezárású, kovácsoltvas kereszt látható az ív záródásánál. A kápolna keretelt, íves záródású bejáratát kovácsoltvas rács védi. Belsejében szentképek kaptak helyet, az oltárkép a fájdalmas anyát s a keresztről levett Krisztust ábrázolja. A kápolna mellett egykor a zivatarokat elhárító Szent Donát szobra állt, mely ma a Margit kápolnában látható.

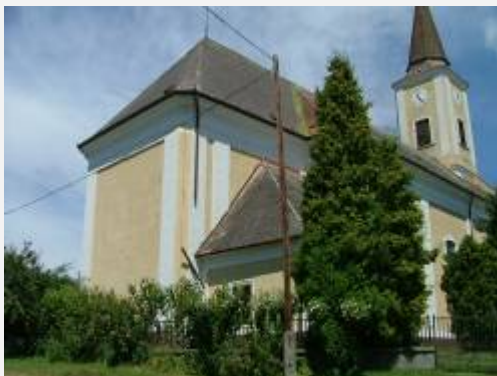
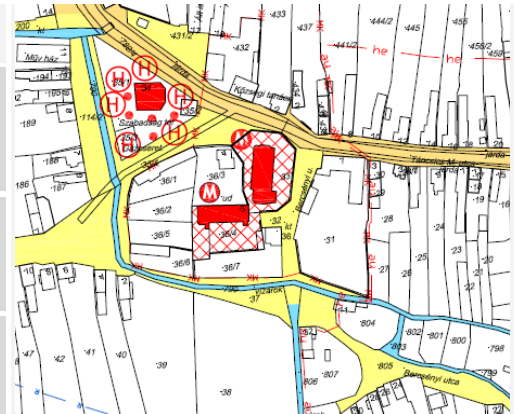
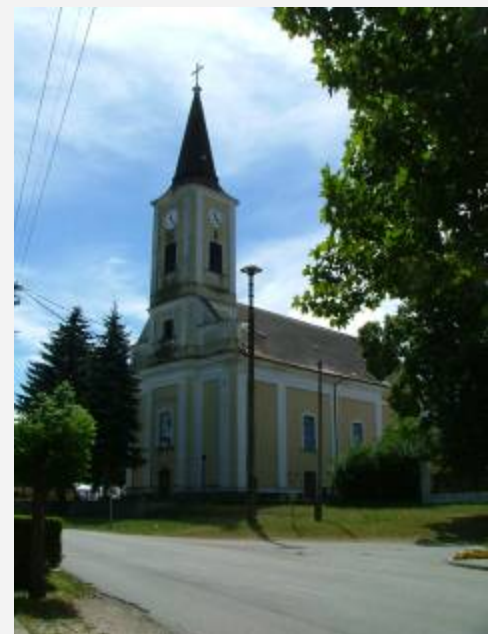
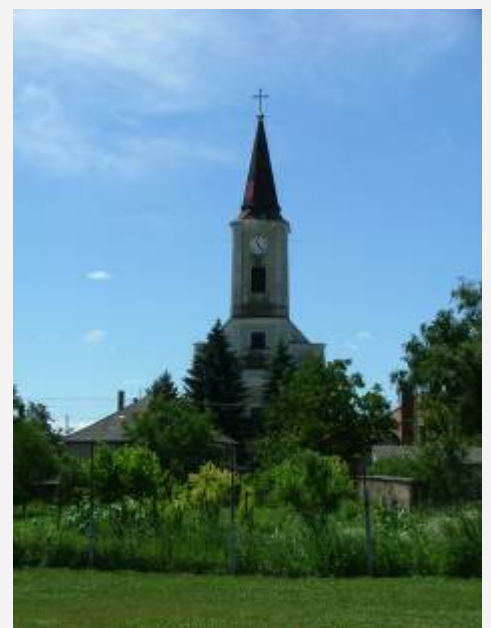
M3

A barokk templomot 1788 és 1791 között építették. Szabadon álló, egyhajós templom, északi homlokzatából kis kiülésű rizalitként kilépő középtoronnyal. Nyeregtetővel fedett, mely a szentélyzáródás felett lekontyolt. A nyeregtető palával fedett, a toronysisak vakolt. Hajója három boltszakaszos, egyenes záródású szentélye külső falába római sírkövet építettek be. A szentélyéhez keletről sekrestye kapcsolódik. A templom nyílászárói egységesen nyomott szegmentíves záródásúak, vakolatkereteltek, az ablaknyílások könyöklőpárkánnyal ellátottak. A bejárat a torony középtengelyében, a homlokzatba visszaléptetve helyezkedik el. Az északi homlokzat tagolt, a nyeregtetőt lezáró oromzat geometrikus osztású, vakolatkeretelt. A toronyban három harang található, a harangot rejtő nyílások fölött óra látható. Az épületen a födém magasságában tagolt osztópárkány húzódik végig. A hajó hármass osztása az oldalhomlokzatokon vakolatsávok formájában jelenik meg. Az épület vakolt, a homlokzatok sárgára, a díszítő vakolatsávok, tagozatok fehérre, a lábazat sötét színűre festett. A templom főoltárának képét ismeretlen festő alkotta, Szent István vértanú megkövezését örökíti meg. A két mellékoltár képein Jézus születését, illetve az Egyiptomba való menekülést láthatjuk barokk festményeken.

A templom bútorzata is értékes: a szószék a győri ferences templomból került ide, gyönyörű faragvány. A sekrestyében látható szekrény a túskevári pálos kolostor híres fafaragójának, Hingeller Jánosnak a remekműve.

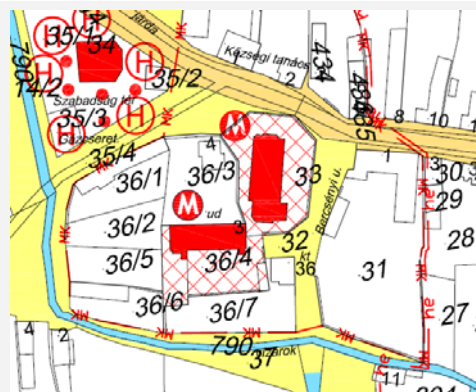
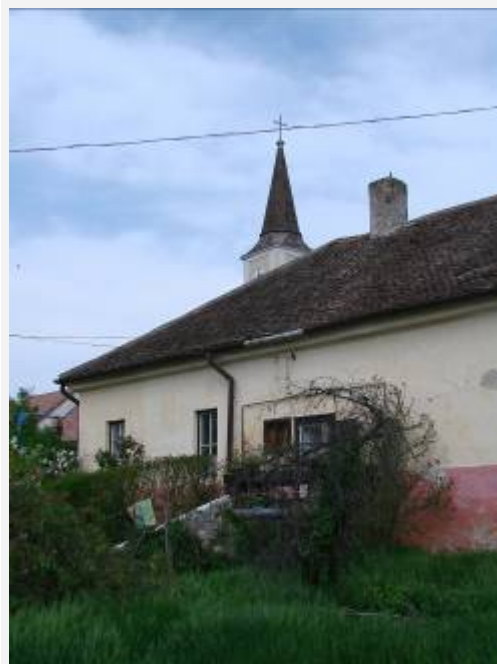
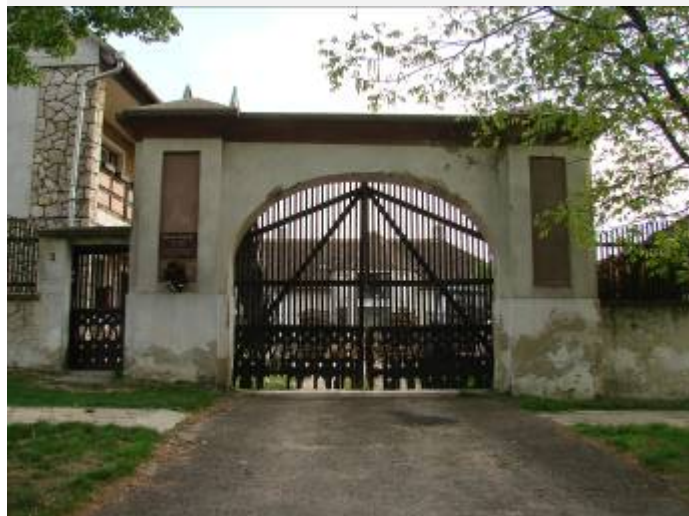
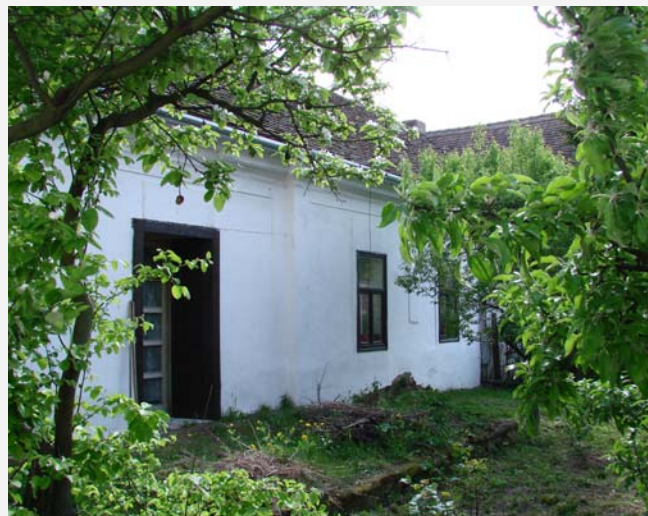
**M4** **ÖRÖKSÉGVÉDELMI NYILVÁNTARTÓ LAP**

Somlóvásárhelyen már a IX. sz.-ban egyházhely működött a salsburgi érsek fennhatósága alatt. A bencés apácakolostort I. István király hívta életre ennek helyén. A kolostor alapításának közelebbi időpontját nem ismerjük, valószínű István egyik utolsó monostoralapítása lehetett 1037 körül. A monostor apáca-konventként és hiteleshelyként működött. A bencéseket a premontrei, majd a klarissza rend váltotta. A ma látható L alakú épület teljes felújításra szorul. Az épület fal- és tetőszerkezete a sok éves gazdátlanság következtében megrongálódott, a lábazat fölázott. A homlokzatok a számos tulajdonosnak illetve használatnak köszönhetően nem egységesek, kifejezetten rossz állapotúak, nem hordozzák az eredeti épület értékeit, ám a belső térbe belépve kifejezetten szép barokk tereket láthatunk.

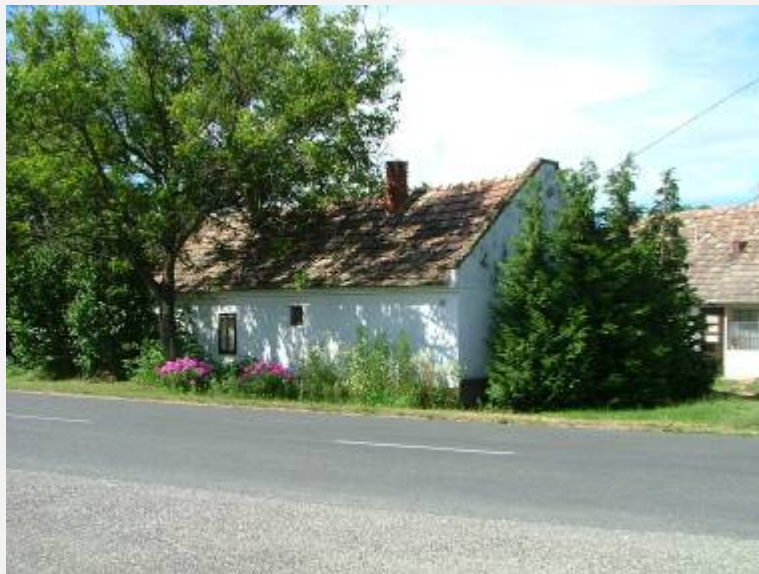
A Szent Imre téren utcavonalas beépítésben álló épület cseréppel fedett, nyeregtetős, a tető gerincvonala az utcával párhuzamos. Oldalhomlokzatai macskalépcsős oromfallyal végződnek. A homlokzati nyílások hagyományos fa szerkezetűek, hat üvegszemések, barna színre festettek. Az épület vakolt, a homlokzatok fehérre, a lábazat sötét színűre festett.

A lábazat és a falak megfelelő szigetelése megoldandó, a vakolás és festés hibáinak javítása ajánlott.

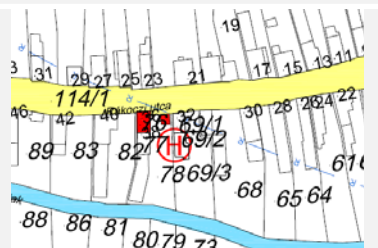
H2. ÖRÖKSÉGVÉDELMI NYILVÁNTARTÓ LAP

A Rákóczi utcában fésűs, utcavonalas beépítésben álló épület cseréppel fedett, nyeregtetős, a tető gerincvonala az utcára merőleges. Utcai oromfala téglával szegett, íves záródású, a parasztkorok szép példája. Az oromfalon két vakolatkeretezett padlásszellőző található. A kéttengelyes homlokzaton a földem magasságában cseréppel fedett osztoparkány húzódik. Az egyenes záródású nyílások körül egyszerű vakolatkeret fut, hagyományos fa szerkezetűek, hat üvegszemések, kékre festettek. Az épület vakolt, a homlokzatok fehérre, a lábazat kékre festett. Az épülethez pilléres kerítés csatlakozik, mely az utcával párhuzamos gerincű melléképülettel együtt szintén védendő.

Az épület homlokzata felújításra szorul, a vakolás és festés hibáinak javítása ajánlott. Javasoljuk a lábazat megfelelő szigetelését, valamint a fém kapuszárnyak fára cserélését.

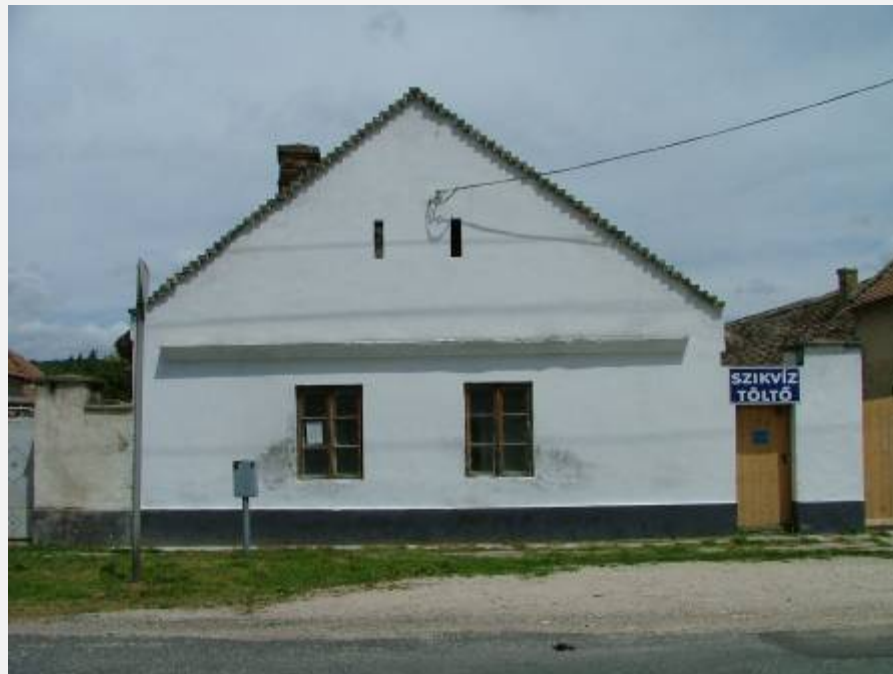
**H3. ÖRÖKSÉGVÉDELMI NYILVÁNTARTÓ LAP**

A Szent Imre téren utcavonalas beépítésben álló épület szalmával fedett, nyeregtetős, a tető gerincvonala az utcára merőleges. Utcai homlokzata macskalépcsős oromfallal végződik, a földem magasságában cseréppel fedett osztópárkány húzódik. Az oromfalon két, egyenes záródású padlásszellőző található. A kéttengelyes homlokzat egyenes záródású nyílásai hagyományos fa szerkezetűek, hat üvegszemek, fűrészelt, faragott borítással készültek, barna színre festettek. Az épület vakolt, a homlokzatok fehérre, a lábazat sötét színűre festett. Az épülethez pilléres kerítés csatlakozik fa kapuszárnyakkal, mely az épülettel együtt védendő.

Az épület jó műszaki állapotban van, a falak szigetelése megoldandó.

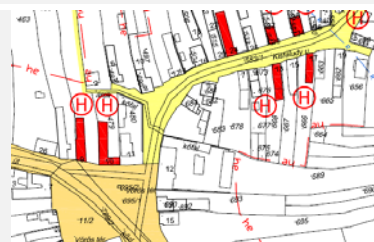
**H4. ÖRÖKSÉGVÉDELMI NYILVÁNTARTÓ LAP**

A Szent Imre téren utcavonalas beépítésben áll ez az L alaprajzú, nyeregtetős polgárház. A tető cseréppel fedett, gerincvonala az utcával párhuzamos. A négytengelyes utca homlokzatot íves záródású királykapu osztja két részre. A főpárkány és az osztópárkány közti falsáv vakolatdíszekkel kitöltött, frízszerű megjelenésű. A homlokzat nyílásai egyenes záródásúak.

Az épület felújítás alatt áll. A felújítás során az eredeti állapot helyreállítására kell törekedni.

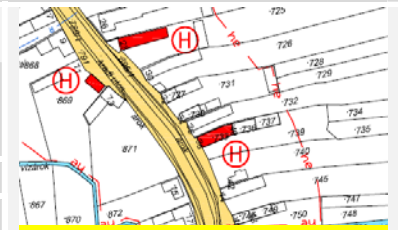
**H5. ÖRÖKSÉGVÉDELMI NYILVÁNTARTÓ LAP**

Az Aradi utcában fésűs, utcavonalas beépítésben álló épület náddal fedett, nyeregetős, a tető gerincvonala az utcára merőleges. Utcai homlokzata macskalépcsős oromfallyal végződik, az oromfalon két, egyenes záródású padlásszellőző található. A kéttengelyes homlokzat egyenes záródású nyílásai kereteletlenek, hagyományos fa szerkezetűek, hat üvegzemések, zöldre festettek. Fölöttük egyszerű szemöldökkarkányok láthatóak. Az épület vakolt, a homlokzatok fehérre, a lábazat sötét színűre festett. Az épülethez pilléres kerítés csatlakozik.

Az épület jó műszaki állapotban van, a vakolás és festés hibáinak javítása ajánlott. Javasoljuk a fém kapuszárnyak fára cserélését.

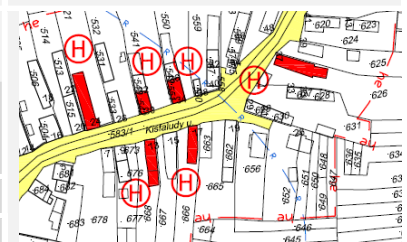
**H6. ÖRÖKSÉGVÉDELMI NYILVÁNTARTÓ LAP**

A Kisfaludy utcában fésűs, utcavonalas beépítésben álló épület cseréppel fedett, nyeregetős, a tető gerincvonala az utcára merőleges. Utcai homlokzata macskalépcsős oromfallyal végződik. Az oromfalon két, vakolatkerettel ellátott padlásszellőző található, a födém magasságában cseréppel fedett osztóparkány húzódik. A kéttengelyes homlokzat egyenes záródású nyílásai körül egyszerű vakolatkeret fut, hagyományos fa szerkezetűek, négy üvegzemések, kékre festettek. Az épület vakolt, a homlokzatok fehérre, a lábazat sötét színűre festett.

Az épület jó műszaki állapotban van, figyelmet kell fordítani a folyamatos állagmegővásra.

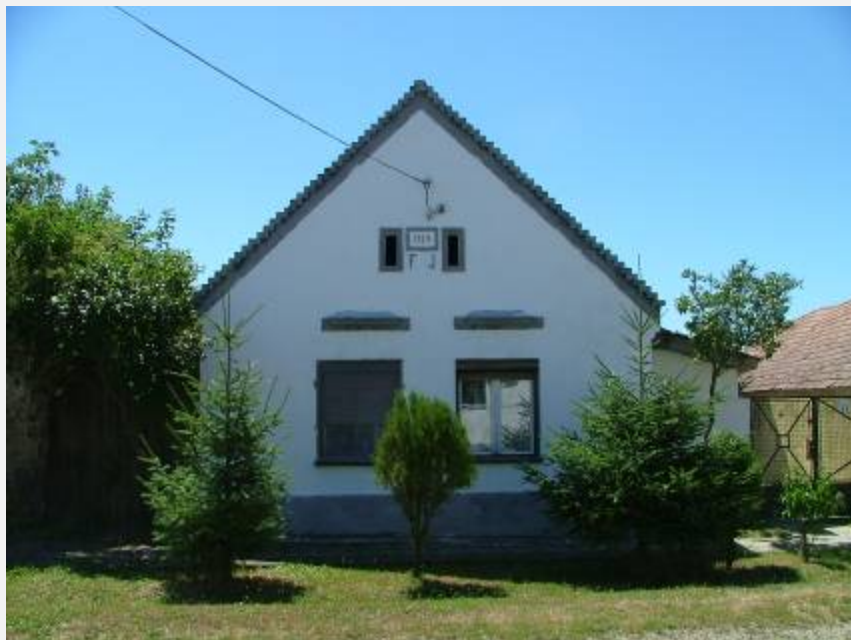
**H7. ÖRÖKSÉGVÉDELMI NYILVÁNTARTÓ LAP**

A Kisfaludy utcában fésűs, utcavonalas beépítésben álló épület cseréppel fedett, nyeregtetős. A tető gerincvonala az utcára merőleges, macskalépcsős oromfalban végződik. Az oromfalon két, vakolatdíszsel keretezett padlásszellőző található. Köztük az építés évszáma -1924- és feltehetően az építető monogramja - FJ- olvasható. A kéttengelyes utcai homlokzat egyenes záródású nyílásai fa szerkezetűek, könyöklő- és szemöldökpárkánnyal ellátottak. Az épület vakolt, a homlokzat fehérre, a lábázat kékre festettek.

Az épület műszaki állapota kielégítő, a homlokzat eredeti színeiben való újrafestése ajánlott.

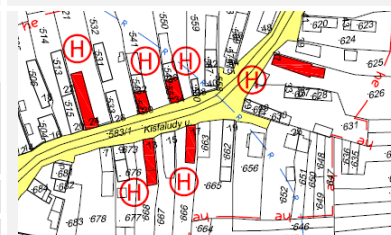
**H8. ÖRÖKSÉGVÉDELMI NYILVÁNTARTÓ LAP**

A Kisfaludy utcában fésűs, utcavonalas beépítésben álló épület cseréppel fedett, nyeregtetős. A tető gerincvonala az utcára merőleges, macskalépcsős oromfalban végződik. Az utcai homlokzaton a földem magasságában cseréppel fedett osztópárkány húzódik, oromfalon két, vakolatdíszsel keretezett padlásszellőző található. A egytengelyes utcai homlokzat hosszanti vakolatsávokkal keretezett, egyenes záródású nyílása hagyományos fa szerkezetű, könyöklőpárkánnyal ellátott. Az épület vakolt, a homlokzat fehérre, a lábázat sötét színűre festett. Az épülethez pilléres kerítés kapcsolódik, fa kapuszárnyakkal, mely az épülettel együtt védendő.

Az épület jó műszaki állapotban van, a vakolás és festés hibáinak javítása ajánlott.

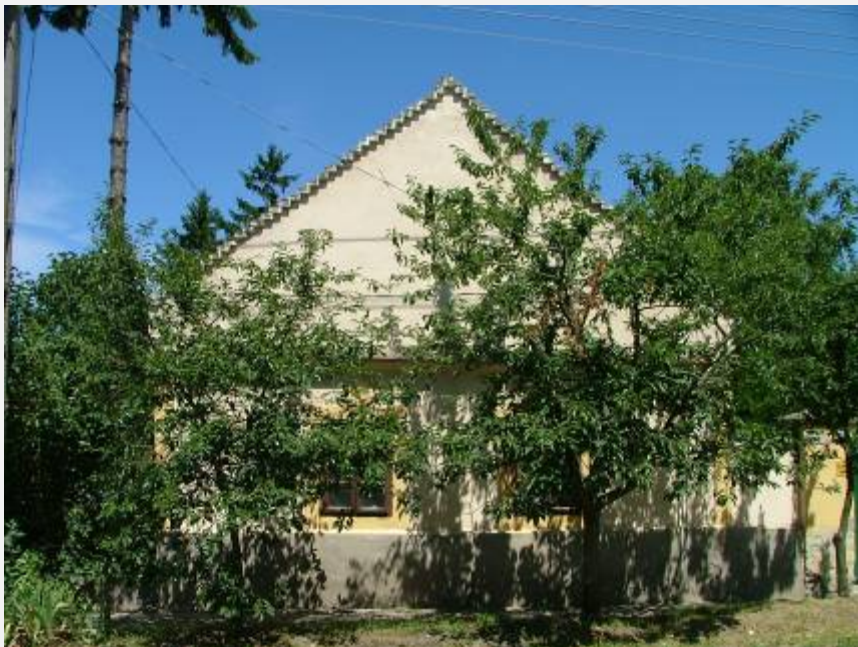
### H9. ÖRÖKSÉGVÉDELMI NYILVÁNTARTÓ LAP

A Kisfaludy utcában fésűs, utcavonalas beépítésben álló épület cseréppel fedett, nyeregtetős. A tető gerincvonala az utcára merőleges, macskalépcsős oromfalban végződik. Az utcai homlokzaton a földem magasságában cseréppel fedett osztópárkány húzódik, oromfalon két, egyenes záródású padlásszellőző található. A kéttengelyes utcai homlokzat egyenes záródású nyílásai hagyományos fa szerkezetűek, barnára festettek, körülöttük egyszerű vakolatkeret fut. Az épület vakolt, a homlokzat sárgára, a lábazat sötét színűre festett. Az épület pilléres kerítés csatlakozik, mely az épülettel együtt védendő.

Az épület műszaki állapota kielégítő, a fém kapuszárnyak fára cserélése ajánlott.

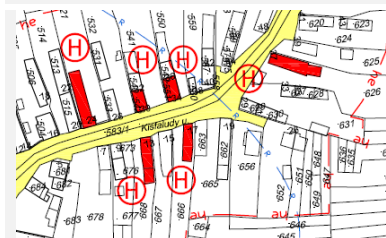
### H10. ÖRÖKSÉGVÉDELMI NYILVÁNTARTÓ LAP

A Kisfaludy utcában fésűs, utcavonalas beépítésben álló épület cseréppel fedett, nyeregtetős. A tető gerincvonala az utcára merőleges, macskalépcsős oromfalban végződik. Az utcai homlokzaton a földem magasságában cseréppel fedett osztópárkány húzódik, oromfalon két, egyenes záródású padlásszellőző található. A kéttengelyes utcai homlokzat egyenes záródású nyílásai hagyományos fa szerkezettel készültek, két táblások, hat üvegszemek barnára festettek. Az épület vakolt, a homlokzat fehérre, a lábazat sötét színűre festett. Az épülethez pilléres kerítés csatlakozik, mely az épülettel együtt védendő.

Az épület műszaki állapota kielégítő, a vakolás és festés hibáinak javítása ajánlott. Javasoljuk a lábazat megfelelő szigetelését, valamint a fém kapuszárnyak fára cserélését.

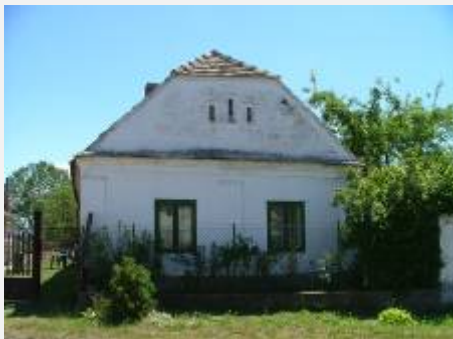
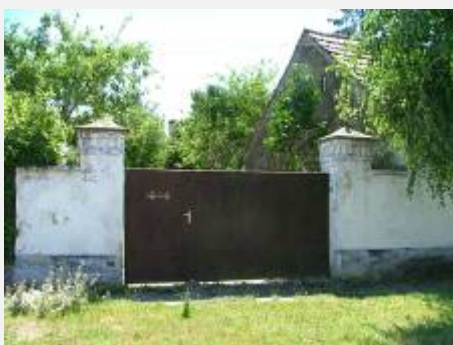
H11. ÖRÖKSÉGVÉDELMI NYILVÁNTARTÓ LAP

A Kisfaludy utcában fésűs, utcavonalas beépítésben álló épület cseréppel fedett, kontyolt nyeregtetős, a tető gerincvonala az utcára merőleges. Az utcai homlokzaton a földem magasságában cseréppel fedett osztópárkány húzódik, oromfalon három, vakolatdíszszel keretezett padlásszellőző található. A falpillérekkel osztott, kéttengelyes utcai homlokzat egyenes záródású nyílásai fa szerkezetűek, zöldre festettek. Az épület vakolt, a homlokzat fehérre, a lábazat sötét színűre festett. Az épülethez pilléres kerítés és az utcával párhuzamos gerincű melléképület csatlakozik, melyek a lakóépülettel együtt védendőek.

Az épület műszaki állapota megfelelő, a vakolás és festés hibáinak javítása ajánlott. Javasoljuk a lábazat megfelelő szigetelését, valamint a fém kapuszárnyak fára cserélését.

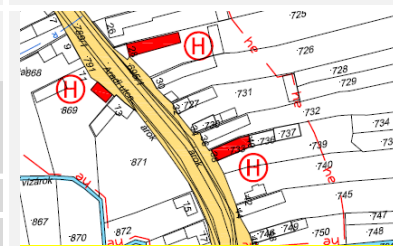
H12. ÖRÖKSÉGVÉDELMI NYILVÁNTARTÓ LAP

Az Aradi utcában fésűs, utcavonalas beépítésben álló épület cseréppel fedett, nyeregtetős, a tető gerincvonala az utcára merőleges. Az oromzatos ház utcai homlokzatán, a földem magasságában cseréppel fedett osztópárkány húzódik. Az oromfalon két, vakolatdíszszel keretezett padlásszellőző található. A kéttengelyes utcai homlokzat egyenes záródású nyílásai hagyományos fa szerkezettel készültek, barnára festettek. Körülöttük egyszerű vakolatkeret fut, mely a könyöklőpárkányokat is körbeveszi. Az épület vakolt, a homlokzat fehérre, a lábazat sötét színűre festett. Hozzá tömör kerítés csatlakozik.

Az épület jó műszaki állapota kielégítő, a vakolás és festés hibáinak javítása ajánlott.

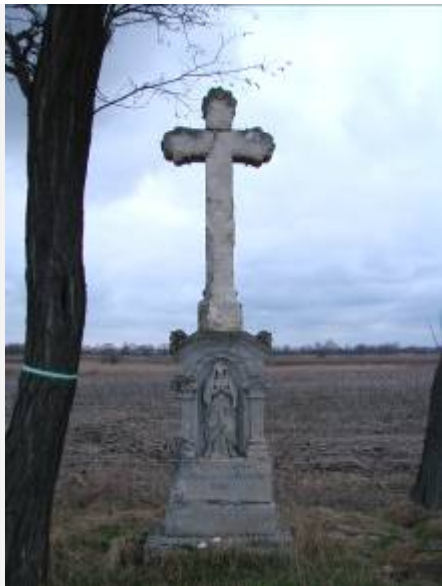
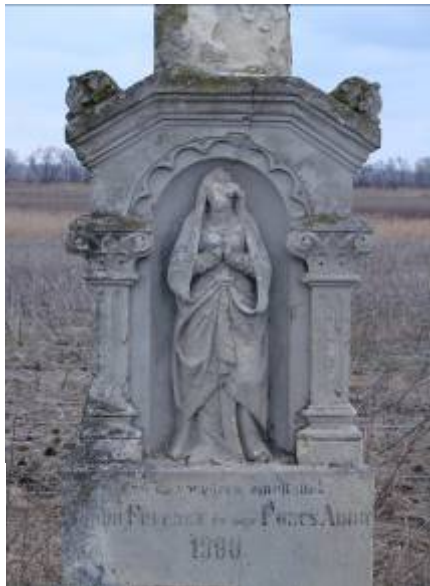
H14. ÖRÖKSÉGVÉDELMI NYILVÁNTARTÓ LAP

Somlóvásárhelytől dél-keletre, a Devecser felé vezető út mellett áll ez a két részre tagolódó kökereszt. Felső része a hármaskarú kereszt, melyről hiányzik a megfeszített Krisztus szobra. Alatta négyzetes talapzatban falfülke mélyed, melyben díszes fejezettel ellátott pillérek közt Mária szobra látható. A szobor alatt a következő felirat olvasható:” Isten dicsőségére emeltették/ Simon Ferencz és neje Fincs Anna/1900”

A kereszt rossz állapotban van, teljes reszturálása ajánlott. Helyteállítása után folyamatos állagmegóvást igényel.

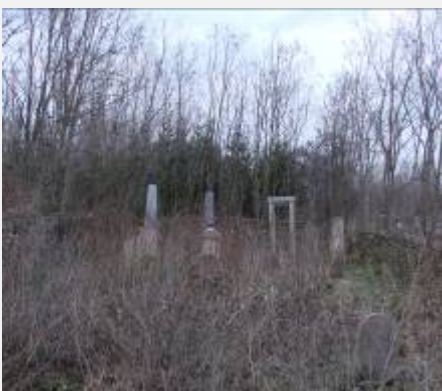
H15. ÖRÖKSÉGVÉDELMI NYILVÁNTARTÓ LAP

Somlóvásárhely északnyugati részén, a római katolikus temető mellett található az igen elhanyagolt állapotban lévő izraelita temető. Terméskőből rakott fal keríti a kis alapterületű temetőt, melyben az izraelita vallásra jellemző sírkövek találhatóak, többségében héber felirattal. A bejáratnál még felismerhető az egykor impozáns, terméskőből rakott kapuzat.

Javasoljuk a terméskő kerítés és kapuzat eredeti formájában való helyreállítását és a temető területén belül a gyomnövényzet visszaszorítását.

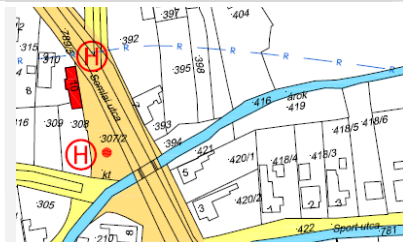
A Vasút utcában található ez a gazdagon tagolt műkő kereszt. Felső része maga a kereszt, rajta a megfeszített Krisztus aranyozott szobra. A kereszt tövében négyzetes posztamensen Mária szobor áll. A talpazat érzékenyen profilozott, gótizáló faltükörben a következő felirat olvasható: "Dicsértessék/ a/ Jézus Krisztus" A talpazat legalsó részén látható felirat szövege: "Isten nagyobb dicsőségére emeltették/ p.u. Németh Antal és/ neje Marton Klára/ 1886. Az e fölött elhelyezkedő szöveg nem olvasható. A keresztet kő elemekből álló kerítés veszi körül.

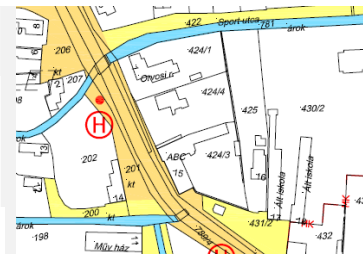
Somlóvásárhely belterületén, a Vasút utcában egy időszakos vízfolyás partján áll ez a kőből készült Nepomuki Szent János szobor. A szobor négyzetes talpazaton áll, a szent szokásos attribútumával, a feszülettel a kezében ábrázolt.

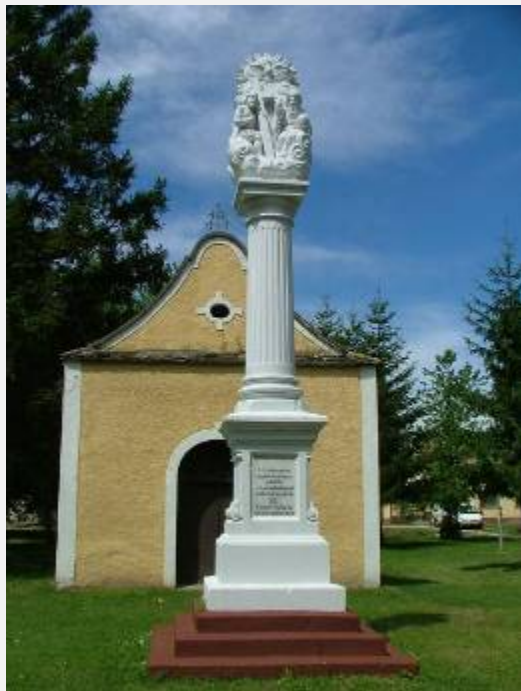
**H18. ÖRÖKSÉGVÉDELMI NYILVÁNTARTÓ LAP**

A Szabadság téren áll ez a három részre tagolódó, műköből készült Szentháromság oszlop. Négyzetes talapzaton dór oszlop áll, legfelül található az Atya, a Fiú és a galamb képében ábrázolt Szentlélek alkotta szoborcsoport. A talapzaton szürke márványlapba vésve a következő felirat olvasható: „ A Szentháromság/ nagyobb dicsőségére/ emeltették/ az Amerikába kiköltözött/ somlóvásárhelyi hivek/1913./Állíttatott Fülöp Károly/ plébánosságának idején.”

Az emlékmű műszaki állapota kielégítő, folyamatos állagmegóvó munkákat igényel.

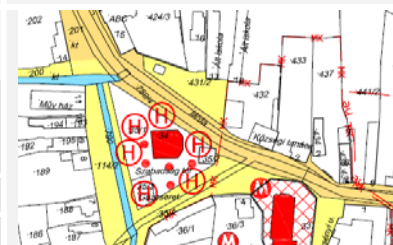
A Szabadság téren áll ez a 2000-ben állított, fából készült kettős kereszt, melynek alsó keresztoszárában állításának dátuma, függőleges szárában pedig a magyar címer látható bevésve.

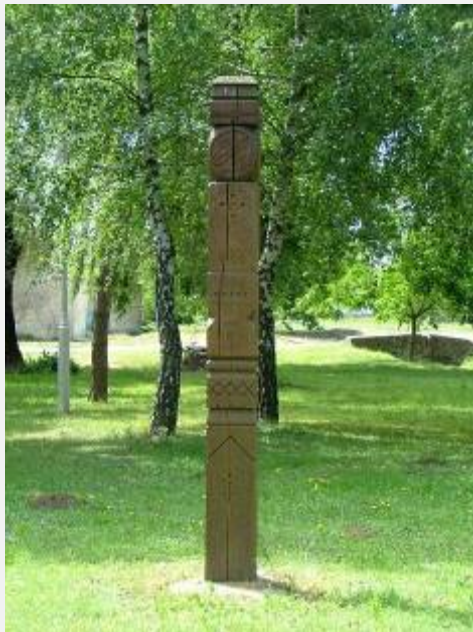
**H20. ÖRÖKSÉGVÉDELMI NYILVÁNTARTÓ LAP**

A Szabadság téren áll ez a népies motívumokkal gazdagon díszített kopjafa, melyet vásárhely alapításának emlékére, a millennium évében állítottak. Rajta népi faragványok és egymás fölött két évszám: 996 és 1996 olvasható.

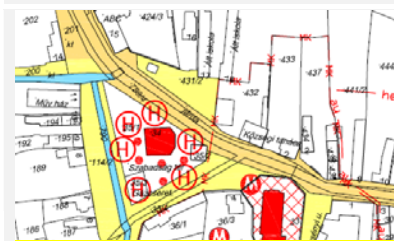
A Szabadság téren áll ez a műkőből készült világháborús emlékmű. Négyzetes talapzatán a következő felirat mellett: „A somlővásárhelyi/ hősi halottak emlékére/ 1914-1918” az elhunyt nevei olvashatóak. Az átellenes oldalon szürke márványtáblába vésvé az alábbi felirat alatt: „1939-1945/ Háború áldozatai” a második világháborúban elhunyt nevei olvashatóak. A talapzaton jobbában zászlót, baljában fegyvert tartó katona szobra áll.

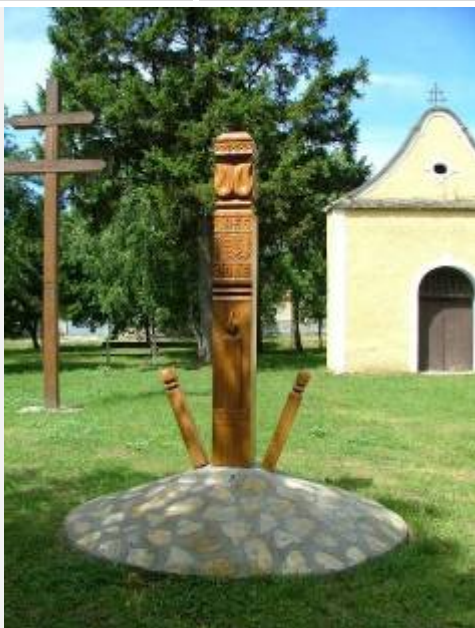
A Szabadság téren látható a 2006-ban a helyi Önkormányzat által az '56-os szabadságharc emlékére emelt kopjafa. Az emlékművön az 1956-os és 2006-os évszám közt a magyar címer látható, alatta egy égő gyertyában az állítás évében aktuális évfordulóra utaló 50-es szám. Az emlékmű terméskő talapzaton áll.

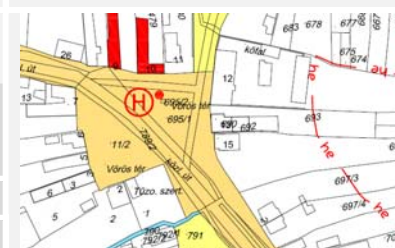
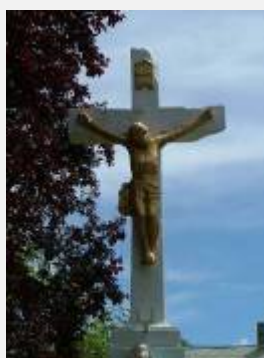
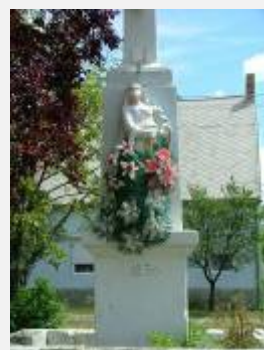
A Szent Imre téren áll ez a három részre tagoló kőkereszt. Felső része maga a puritánul megformált kereszt, rajta a megfeszített Krisztus aranyozott szobrával. A kereszt tövében négyzetes talapzaton Mária szobor áll. A talapzaton az 1836-os évszám feltehetően az állítás évére utal. Az építményt kőből készült, íves elemekből álló korbát veszi körül.

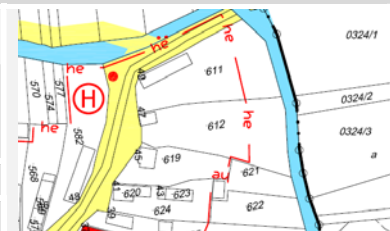
A Kisfaludy utcában áll ez az érzékenyen megformált, három részre tagolódó kőkereszt. Felső része hármaskarúban végződő kereszt, rajta a megfeszített Krisztus aranyozott szobrával. A kereszt tövében négyzetes talapzaton Mária szobor áll. A talapzat gótizáló faltükrében a felirat töredékesen olvasható.

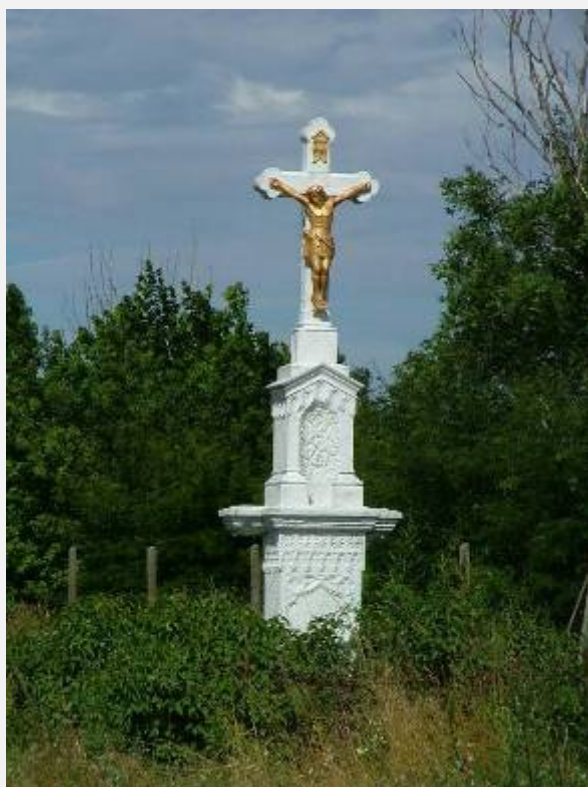
A római katolikus temetőben áll ez a népi neogótika jegyében megfogalmazott, három részre tagolódó kőkereszt. Felső része a hármaskarúban végződő kereszt, rajta a megfeszített Krisztus aranyozott szobrával. Alatta aprólékosan profilozott felületű falfülke található, mely üresen áll. Négyzetes talapzata szintén díszesen kiképzett, gótizáló faltükrében a felirat töredékesen olvasható.

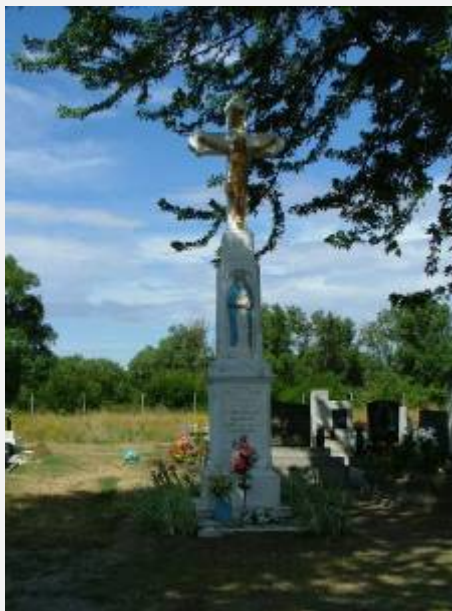
A település római katolikus temetőjében áll ez a három részre tagolódó kökereszt. Felső része hármaskarú végződésű kereszt, rajta a megfeszített Krisztus aranyozott szobrával. A kereszt tővében Mária relief látható. A négyzetes talapzatán historizáló faltükörben a következő felirat olvasható: „Isten/ dicsőségére!/ Németh József/ hagyatékából/ építtette/ szerető hitvese/ Söjtöri Rozália/1884”

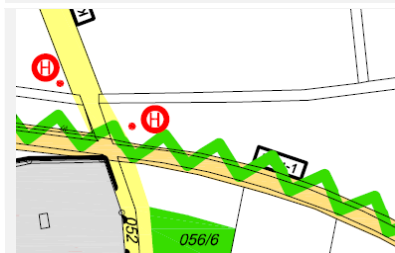
A településtől északra, a 8-as út mellett áll ez a két részre tagolódó, historizáló kökereszt. Felső része hármaskarú végződésű kereszt, rajta a megfeszített Krisztus aranyozott szobrával. Felette aranyozott felületen az I. N. R. I felirat olvasható. A talapzaton korinthusi féloszlopok között falfülke található, melyben Mária relief kapott helyet. A talapzaton a felirat töredékesen olvasható.

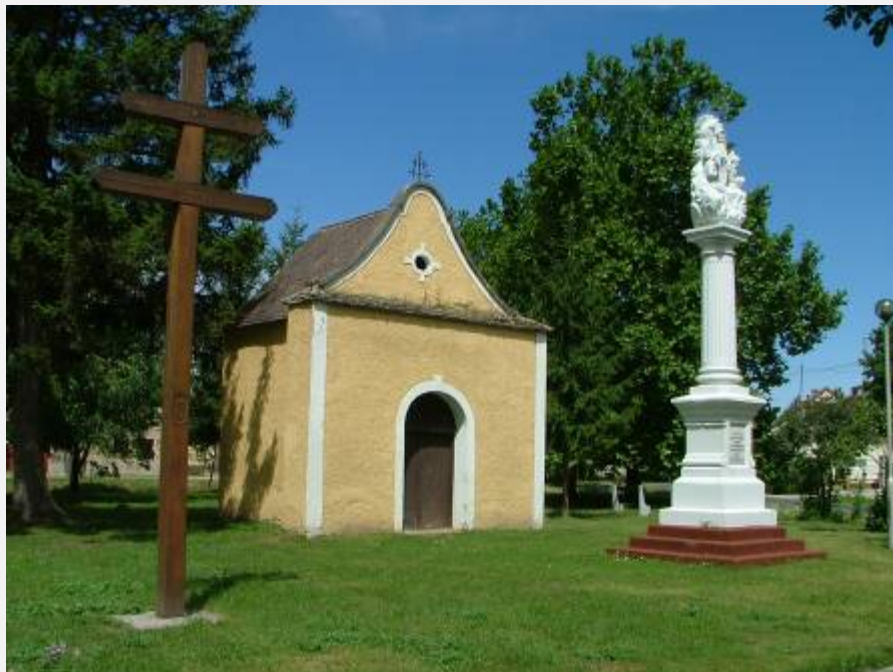
A Szabadság téren áll a kis méretű, nyeregtetővel fedett, íves apszissal lezárt, Palermói Szent Rozáliáról elnevezett fogadalmi kápolna, melyet egy gazdag vásárhelyi polgár emeltetett felesége emlékeztére.

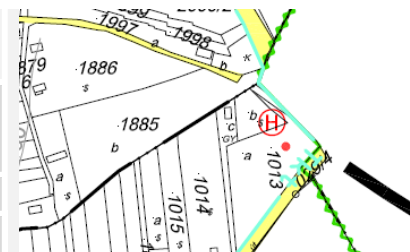
A hegy lábánál, a somlószlósi határ közelében áll ez a kőből készült építmény. Nyeregtetejét cseréppel fedti, kovácsoltvas kettős kereszt koronázza. Félkör záródású falfülkéjében Szűz Máriát ábrázoló festmény található, melyet kovácsoltvas rács véd.

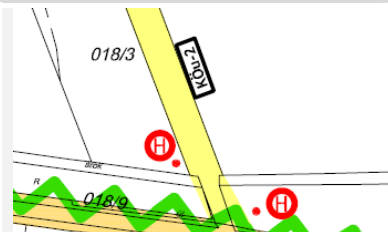
A hegy lábánál, a 8-as útra vezető dűlőt mentén található ez a terméskő emlékmű, melyet a Somlókörnyéki Önkormányzatok Szövetsége emeltetett 2008-ban annak emlékére, hogy Dr. Antall József, a rendszerváltás utáni első miniszterelnökünk 1991-ben a Somlóra látogatott. Nagy méretű, terméskő tömbön fekete márványlap került elhelyezésre, melyen egykori államfőnkől származó idézet olvasható. Az emlék környezete szintén terméskővel burkolt.

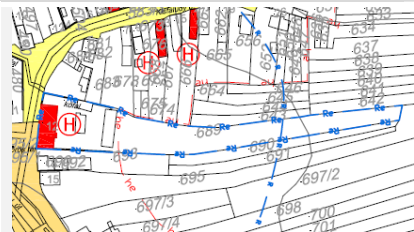
A Szent Imre téren, utcavonalas beépítésben álló épület északi tömege cseréppel, déli része palával fedett, nyeregtetős, a tető gerincvonala az utcával párhuzamos. Az épület feltehetően a középkori eredetű vásárhelyi apácák kolostorának helyén létesült, vagy annak maradványait magába foglalja. Az épületen ma több tulajdonos osztozik, ennek köszönhető utcai homlokzat több átalakításon esett át. Az egyenes záródású ablak- és ajtónyílások döntő többsége sem méretében, sem kialakításában nem tükrözi az egykori nyílásrendet. A lakóház vakolt, homlokzata fehérre, lábazata barna illetve szürke színre festett. Az épületegyüttes melléképületeivel és pilléres kerítésével együtt, elsősorban helytörténeti értéke miatt védett.

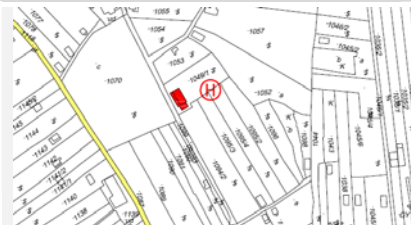
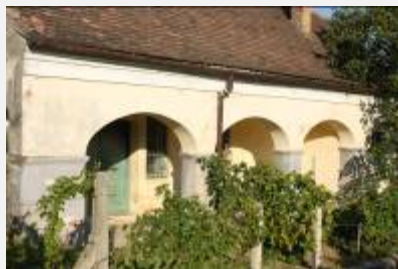
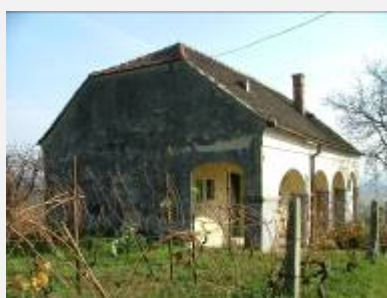
A somlóvásárhelyi szőlőhegyen, a Kükép-dűlőben áll az a kontyolt nyeregtetős, kétszintes pince-préház. A tető cseréppel fedett, gerincvonala a szintvonalakra merőleges. A présház négyzetes tömbjéhez keletről későbbi építési fázis eredményeként egy szinten négyzetes, fa szerkezetű, palafedésű, veranda kapcsolódik, melynek téglá alépitménye egyben a pince bejárata. A veranda üvegfelületeit zöldre festett spaletták takarják, a fa borítást több helyen alumínium trapézlemezzel pótolták. A présház déli homlokzata mellett szegmensíves áthidalású, négyzetes oszlopokon nyugvó tornác húzódik. Innen szegmensíves nyíláson keresztül juthatunk a belső térbe. Az épület vakolt, a homlokzatok sárgára, a tornác oszlopai szürkére, a földem magasságában húzódó vakolatsáv fehérre festett.

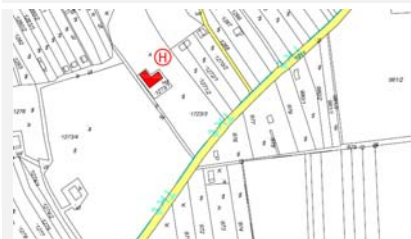
A somlóvásárhelyi szőlőhegy lábánál található ez a nagy méretű, kontyolt nyeregtetővel fedett borház és pince. Feltehetően két fázisban épült: elsőként épült észak-nyugati traktusa elé egy későbbi korban került az előzőre merőleges, hosszanti, dél-keleti szárny. Hangsúlyos, dél-keleti homlokzata öttengelyes, középtengelyében kisméretű, macskalépcsős áltimponon került elhelyezésre, melyen barna vakolatmezőben az átépítés évszáma - 1879- olvasható. A nyílászárók fa szerkezetűek, kéttáblások, körülöttük egyszerű vakolatkeret fut. A pincébe a dél-keleti homlokzat legnyugatibb, egyenes záródású bejárati nyílásán keresztül juthatunk. Az épület vakolt, vakolatkeretezett falmezei fehérre, díszítő vakolatsávjai és a lábazat mályvaszínűre festett.

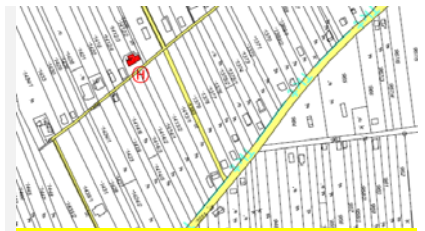
A somlóvásárhelyi szőlőhegy lábánál található ez a vegyes falazattal épült, kontyolt nyeregtetővel fedett polgári megjelenésű présház, mely feltehetőleg egy a szintvonalakra merőleges, hagyományos somlai présház átépítésével jött létre. Hangsúlyos, keleti homlokzata öttengelyes, középtengelyében nyeregtetővel fedett, négyzetes oszlopokon nyugvó, egykor mellvédés tornác került elhelyezésre (az oromzaton és a tartószerkezet áthidalásainál apácaráccsal). Innen egyenes záródású bejárati nyíláson át juthatunk a belső térbe. Az ablakok fa szerkezetűek, kéttáblások, körülöttük valaha egyszerű vakolatkeret futott. Az épület vakolt, ám a vakolás és festés rossz állapotban van. A falmezők egykor sárgára, a díszítő vakolatsávok narancsszínűre voltak festve.

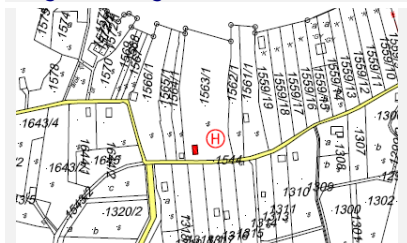
A somlóvásárhelyi szőlőhegyen, a Szent Margit kápolna közelében áll ez a nyeregtetős, kétszintes pince-présház. A tető gerincvonala a szintvonalakra merőleges. Az épület déli homlokzata elé nyeregtetővel fedett, fa szerkezetű, festett, mellvédés tornácot illesztettek. A keleti és nyugati homlokzaton folytatódik a tornác, melyet a présház nyeregtetejének túlnyúlása fed. A présház déli homlokzatán két egyenes záródású nyílás található, feltehetően nem az eredeti fa szerkezettel. A pince szegmensíves bejárati nyílását a déli homlokzat falsíkjába visszaléptetve helyezték el, felette a szemöldökkfába vésvé 1910-es dátum olvasható. Az épület vakolt, fehérre festett. Elsősorban kultúrtörténeti értékei miatt védendő.

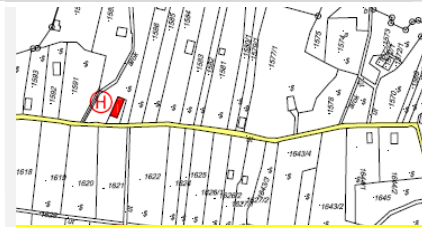
A somlóvásárhelyi szőlőhegy felső részén található ez a vegyes falazattal épült nyeregtetős pince és présház. A tető cseréppel fedett, gerincvonala a szintvonalakra merőleges. A nyugati oromzaton két egyenes záródású padlásszellőző látható, felettük az oromcsúcson egy kis méretű bádoggal kereszt került elhelyezésre, rajta a megfeszített Krisztus szobrával. A kereszt alatt az átépítés évszáma -1923- olvasható. A nyugati homlokzaton egy fa szerkezetű ablak került elhelyezésre. A déli homlokzat mellett tornác helyezkedik el, melynek sem pillérei, sem mellvédje nem állnak. A pince a présház alatt helyezkedik el, a déli homlokzat egyenes záródású pincejáróján keresztül lehet megközelíteni.

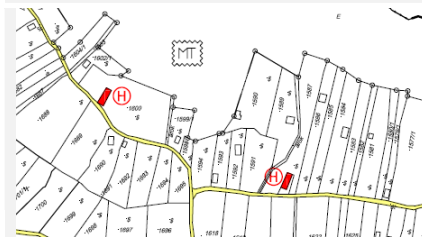
A somlószlósi szőlőhegyen található ez a kontyolt nyeregtetős, kétszintes pince-présház, mely a vásárhelyi plébánia pincéje volt. A tető bitumenes zsindegyel fedett, gerincvonala a szintvonalakra merőleges. A nyugati homlokzaton két egyenes záródású, kéttáblás, zöldre festett ablak került elhelyezésre, körülöttük egyszerű vakolatkeret fut. Alattuk található a homlokzatba visszaléptetett, szegmensíves bejárati nyílás, melyen keresztül a pincébe juthatunk. A présházba a déli homlokzat bejárati nyílása vezet. Az épület a pinceszinten, valamint a nyugati homlokzaton az ablakok szélességében nagyjából 50 cm-t visszalépve vakolatlan. A falmezők sárgára festettek.

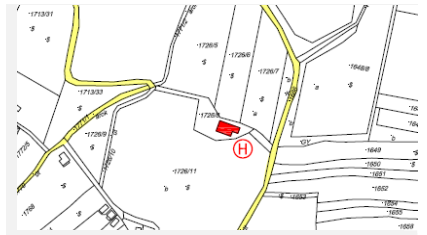
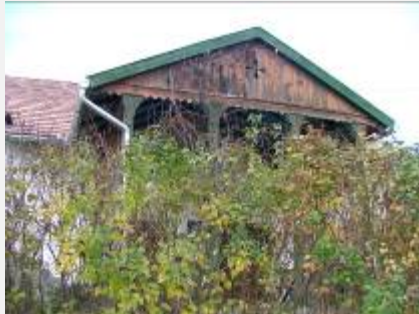
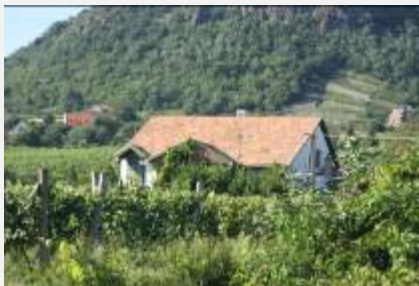
A somlóvásárhelyi szőlőhegy lábánál található ez a cseréppel fedett, nyeregtetős présház. Hangsúlyos, nyugati homlokzatának középtengelyében nyeregtetővel fedett, négyzetes keresztmetszetű, faragott fa oszlopokon nyugvó, fa szerkezetű tornác került elhelyezésre. Innen egyenes záródású bejárati nyíláson át juthatunk a belső térbe. Az épület egyéb nyílászárói fa szerkezetűek, egyenes záródásúak. Az épület vakolt, fehérre festett. A fa szerkezet hangsúlyos elemei (az oszlopok, az oromzatot lezáró lécezés) zöldre festettek.

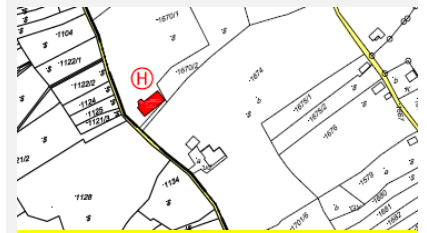
A somlóvásárhelyi szőlőhegy felső harmadában található ez a nyeregtetős, háromszatú présház. A tető cseréppel fedett, gerincvonala a szintvonalakra merőleges. Nyugati oromzatán egy téglával profilozott, kör alakú padlásszellőző található. A nyugati homlokzaton két egyenes záródású, hagyományos fa szerkezetű, fűrészelt, faragott borítással készült, zöldre festett ablak került elhelyezésre. Az ablakok könyöklő- és szemöldökpárkánnyal ellátottak, melyeket egyszerű vakolatkeret fog össze. A homlokzat historizáló vakolatpilaszterekkel két részre osztott. Az épület déli homlokzata mellett változó keresztmetszetű oszlopokon nyugvó, számrhátíves áthidalású tornác húzódik, innen léphetünk a belső térbe. Az épület vakolt, a homlokzatok sárgára, a vakolatdíszek fehérre festettek.

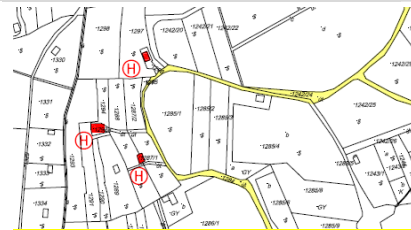
A somlővásárhelyi szőlőhegy középső harmadában található ez a kétszintes, nyeregtetős, paraszti pince-présház. A tető cseréppel fedett, gerincvonal a szintvonalakra merőleges. A déli oromzaton kör alakú, vakolatkeretezett padlásszellőző látható, alatta két egyenes záródású, fa szerkezetű ablak került elhelyezésre. A pince a présház alatt helyezkedik el, a déli homlokzatra visszaléptetett, szegmensíves pincejárón keresztül lehet megközelíteni. A présház bejárata a keleti homlokzatról nyílik. Az épület vakolt, fehérre festett.

Javasoljuk a megrongálódott falazatot, majd a vakolás és festés hibáinak javítását.

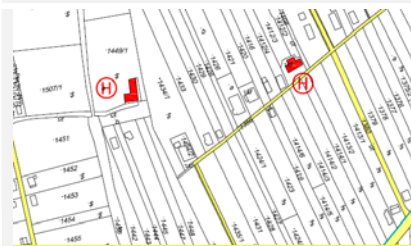
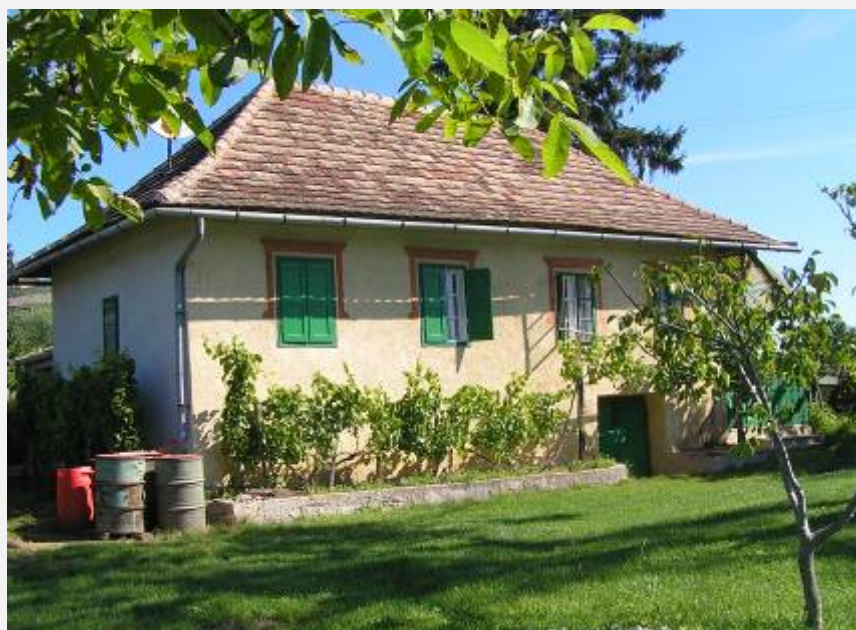
H38. ÖRÖKSÉGVÉDELMI NYILVÁNTARTÓ LAP

A somlővásárhelyi szőlőhegy alsó harmadában található ez a kontyolt nyeregtetős, cseréppel fedett, L alaprajzú présház-pince, mely feltehetőleg egy a szintvonalakra merőleges, hagyományos somlai présház átépítésével jött létre. Az épület déli homlokzata négytengelyes, az ablakok kéttáblásak, fa szerkezetűek, zöldre festettek, szemöldökpárkánnyal ellátottak. A szemöldökpárkányokról az ablakhoz kétharmadig vakolatkeretek futnak le. A nyugati homlokzathoz fa szerkezetű, hullámpalával fedett mellvéd tornác illeszkedik, a tetőrészen apácárcsál. A pincét a déli homlokzatra hátraléptetett egyenes záródású nyíláson keresztül lehet megközelíteni. Az épület vakolt, a homlokzatok halvány okker színűre, a vakolatdíszek vörösesbarnára festettek. Az épületet sajátos, a Somló-hegyen ritka kettős pincéje miatt javasoljuk védelemre.

Az épület műszaki állapota kielégítő. Javasoljuk a tornác hullámpala fedésének cseréjét.

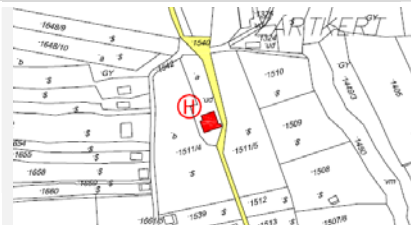
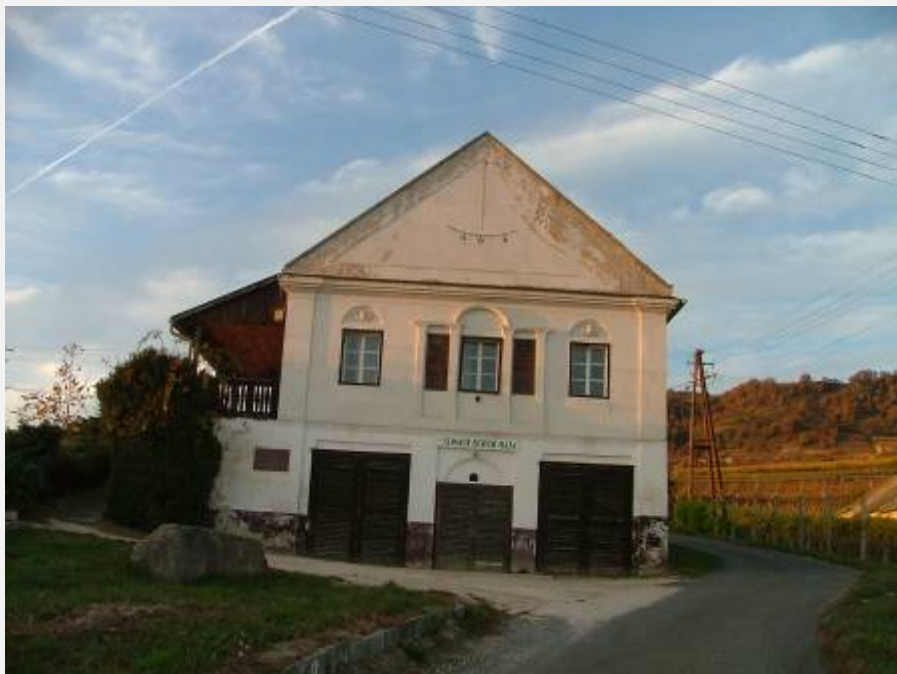
**H39. ÖRÖKSÉGVÉDELMI NYILVÁNTARTÓ LAP**

A somlóvárhegyi szőlőhegyen áll ez a kétszintes, nyeregtetős pince-présház. A tető cseréppel fedett, gerincvonala a szintvonalakra merőleges. Főhomlokzata a pilaszterekkel keretezett, háromtengelyes déli homlokzat. Oromzatán napóra található, a földem magasságában cseréppel fedett osztópárkány húzódik. A homlokzaton három egyenes záródású, fa szerkezetű ablak került elhelyezésre. A két szélső ablak fölött az ablakok szélességében félkörös faltükörben emberfejet ábrázoló féldombormű látható. A középtengely egy valódi és két vakablaka a díszítő tagozatokkal együtt adeiculát formáz. A pincébe -mely a hegy legnagyobb befogadóképességű pincéje- a déli homlokzat középső nyílásán keresztül juthatunk. A nyugati homlokzathoz fa szerkezetű, négyzetes oszlopokon nyugvó, mellvédés tornác kapcsolódik. Az épület vakolt, a homlokzatok fehérre, a lábazat barnára festett.

Az épület műszaki állapota kielégítő. Javasoljuk a vakolás és festés hibáinak javítását.
