ÖRÖKSÉGVÉDELMI HATÁSTANULMÁNY SOMLÓVÁSÁRHELY TELEPÜLÉSRENDEZÉSI TERVÉHEZ

H1. ÖRÖKSÉGVÉDELMI NYILVÁNTARTÓ LAP

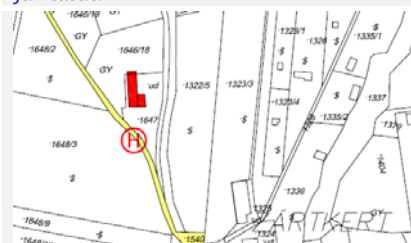
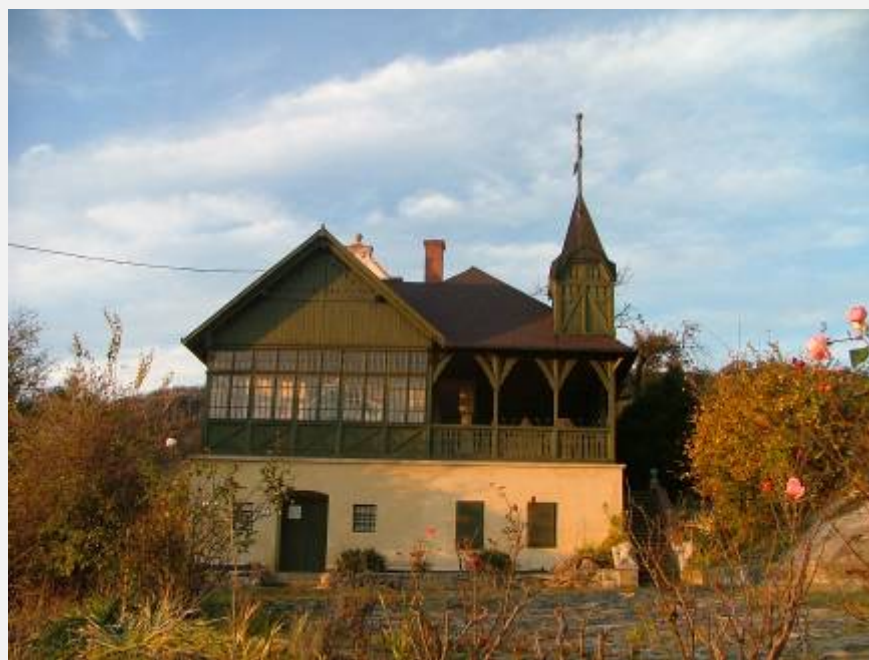
**H40. ÖRÖKSÉGVÉDELMI NYILVÁNTARTÓ LAP**

A somlóvárhegyi szőlőhegy közepső harmadában található ez a nagy méretű, összetett tömegű és tetőidomú pince-présház. Egy későbbi építési fázisban az eredeti, nyeregtetős, cseréppel fedett présház hosszanti tömegéhez délről nagy méretű, nyeregtetővel fedett, fa szerkezetű verandát építettek. A verandához keletről egy négyzetes keresztmetszetű fa oszlopokon nyugvó tornác csatlakozik. A tornác félnyeregtetejének délkeleti szélén fa szerkezetű huszártorony került elhelyezésre. A veranda és a tornác alépitménye maga a pince, ahova a déli homlokzat szegmensíves záródású nyílása vezet. A fa szerkezetek gondos ács munkával készültek, zöldre festettek. A tetőt bitumenes zsindely fedi. Az épület vakolt, sárgára festett.

Az épület műszaki állapota kielégítő, figyelmet kell fordítani a folyamatos állagmegővásra.

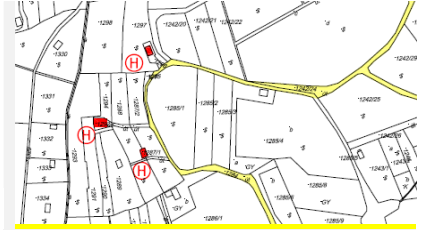
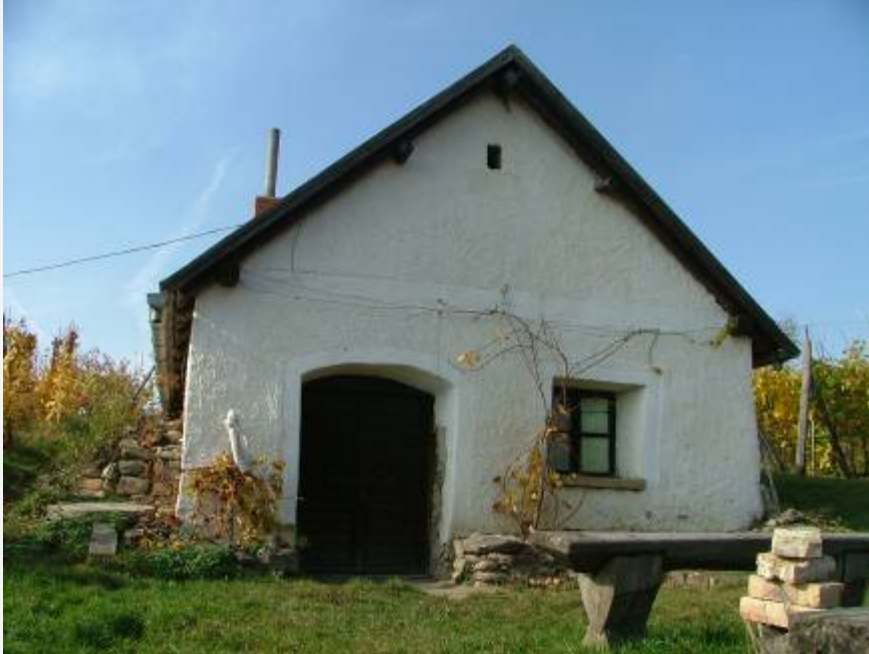
H41. ÖRÖKSÉGVÉDELMI NYILVÁNTARTÓ LAP

A somlóvásárhelyi szőlőhegy középső részén található ez a kis méretű, cseréppel fedett, nyeregvetős, jellemzően paraszti pince-présház. A keleti oromzaton egyenes záródású padlásszellőző található, alatta vakolatütkörben az építés évszáma és az építő vagy építető monogramja - A1847- látható. Az épületbe a keleti homlokzatba visszaléptetett szegmensíves bejárati nyíláson keresztül lehet bejutni. Mellette egy négy üvegszemes, fa szerkezetű ablak látható. A nyílásokat finoman simított vakolatsáv keretezni. Hasonló vakolatsáv jelenik meg a földem magasságában is.

Az épület műszaki állapota kielégítő. Javasoljuk a vakolás és festés hibáinak javítását.

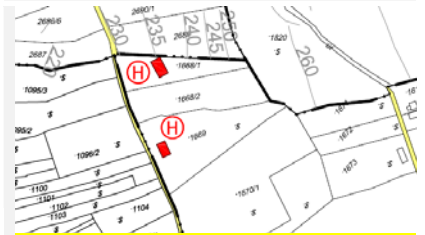
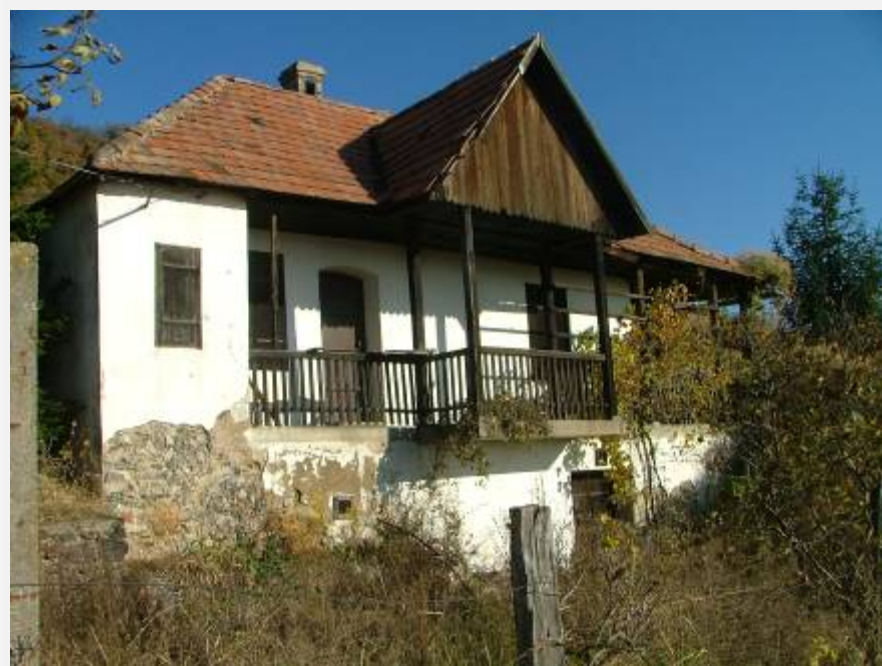
H42. ÖRÖKSÉGVÉDELMI NYILVÁNTARTÓ LAP

A somlóvásárhelyi szőlőhegy felső harmadában, annak nyugati határában található ez a kétszintes, kontyolt nyeregvetős pince-présház. A tető cseréppel fedett, gerincvonala a szintvonalakkal párhuzamos. A pince a présház alatt helyezkedik el, a nyugati homlokzaton elhelyezett, egyenes záródású pincelejárókon keresztül lehet megközelíteni. A nyugati homlokzat előtt négyzetes keresztmetszetű, faragott oszlopokkal készült mellvédés tornác húzódik egy későbbi építési fázisban hozzácsatolt teraszos kiugrással, melyet nyeregvető fed. Innen szegmensíves bejárati nyíláson át juthatunk a belső térbe. A présház ablakai kéttáblásak, fa szerkezetűek. Az épület vakolt, fehérre festett.

Az épület felújítást igényel. Javasoljuk a falazás, a vakolás és festés hibáinak javítását, a fa szerkezetek állagvédelmét, valamint az épület talajnedvesség elleni szigetelését.

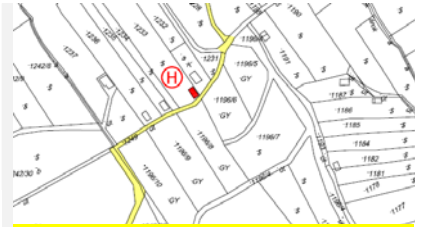
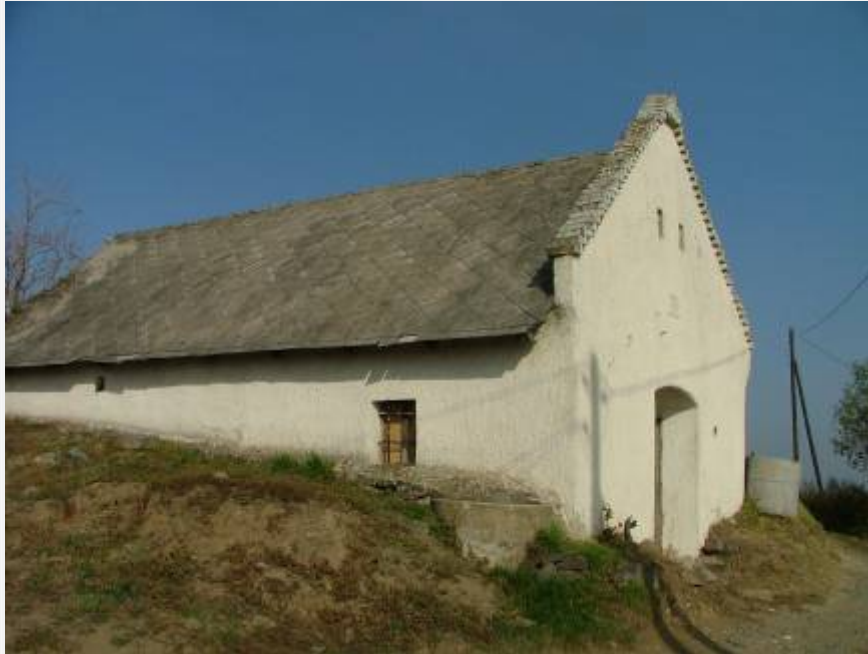
H45. ÖRÖKSÉGVÉDELMI NYILVÁNTARTÓ LAP

A somlóvásárhelyi szőlőhegy felső harmadában található ez a kis méretű, kétszintű, palával fedett, nyeregtetős pince-présház. A déli oromzat macskalépcsős, túlnyúlik a tetőidomon, rajta két egyenes záródású padlásszellőző található, alatta vakolatútkörben az építés évszáma és az építő vagy építető monogramja -FA 1883- látható. A présházba a keleti homlokzatba visszaléptetett szegmensíves bejárati nyíláson keresztül lehet bejutni. Az épület vakolt, fehérre festett.

Az épület műszaki állapota kielégítő. Javasoljuk a palafedés cserépre cserélését.

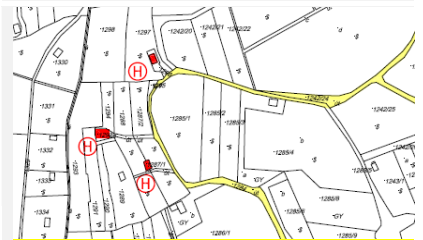
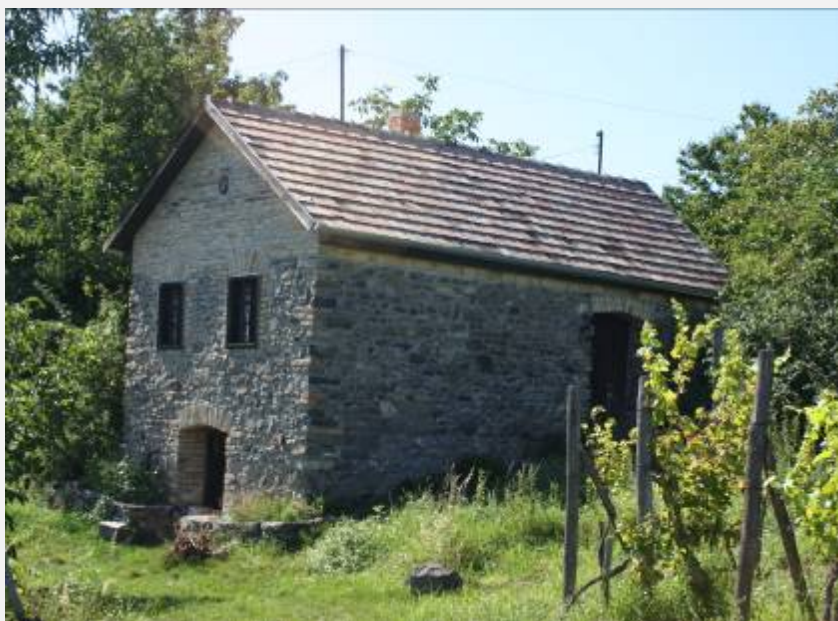
H46. ÖRÖKSÉGVÉDELMI NYILVÁNTARTÓ LAP

A somlóvásárhelyi szőlőhegy középső részén található ez a kétszintes, nyeregtetős pince-présház. A tető cseréppel fedett, gerincvonala a szintvonalakra merőleges. Déli oromzatán egy kör alakú padlásszellőző, alatta két egyenes záródású kéttáblás, hat üvegzemes ablak található. Alattuk a homlokzatba visszaléptetett szegmensíves nyíláson át juthatunk a pincébe. A présház bejárata a keleti homlokzatról nyílik. Az épületet a közelmúltban újjították föl, falai vakolatlanok.

Az épület műszaki állapota kielégítő, figyelmet kell fordítani a folyamatos állagmegóvásra.

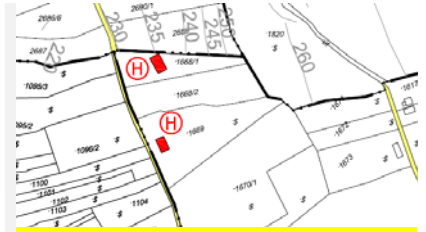
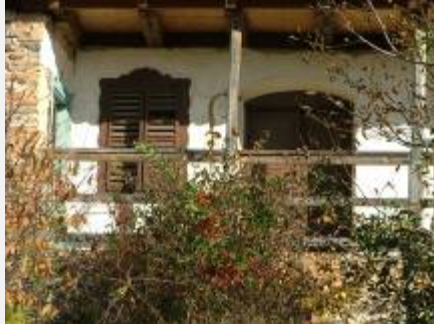
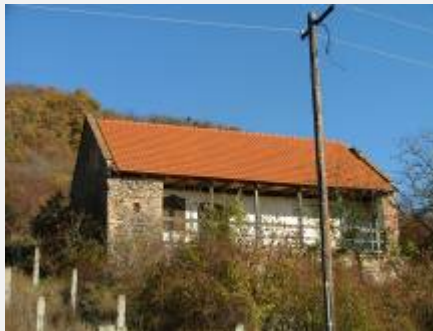
## H47. ÖRÖKSÉGVÉDELMI NYILVÁNTARTÓ LAP

A somlóvásárhelyi szőlőhegy felső harmadában, annak nyugati határában található ez a vegyes falazatú, kétszintes, cseréppel fedett, nyeregtetős pince és présház. A tető gerincvonala a szintvonalakkal párhuzamos, macskalépcsős oromzatban végződik. A pince a présház alatt helyezkedik el, a nyugati homlokzaton található pincelejárón keresztül lehet megközelíteni. A nyugati homlokzat előtt négyzetes keresztmetszetű, faragott oszlopokkal készült mellvédes tornác húzódik. Innen szegmensíves bejárati nyíláson át juthatunk a belső térbe. A tornácra nyíló egyetlen épen maradt ablak fa szerkezetű, kéttáblás, díszesen faragott borítással készült. Az épület vakolt, a vakolás és festés hiányos.

Az épület felújításra szorul. Javasoljuk a falazás, a vakolás és festés hibáinak javítását, valamint a fa szerkezetek állagvédelmét.

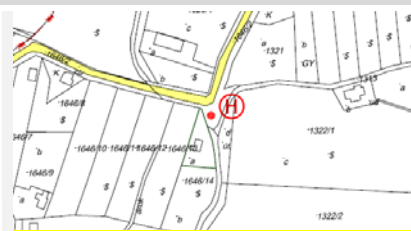
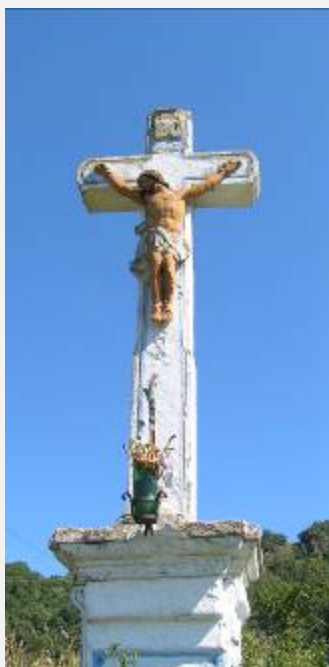
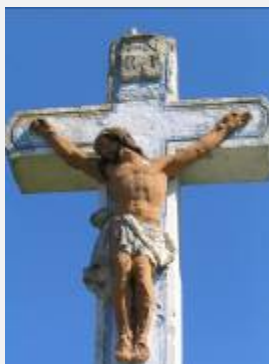
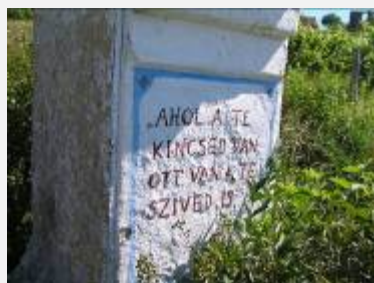
H49. ÖRÖKSÉGVÉDELMI NYILVÁNTARTÓ LAP

A somlóvásárhelyi szőlőhegyen, a Szent Margit kápolna közelében található ez a két részre tagolódó, festett kőkereszt. Felső része maga a kereszt a megfeszített Krisztus festett szobrával. Felette az I. N. R.I felirat látható. A négyzetes talapzaton a következő felirat olvasható: "Ahol a te/ kincsöd van,/ ott van a te/ szíved is". A feliratot egyszerű, kék színű, festett keret futja körbe.

A kereszt kőanyaga és festése restaurálásra szorul. Helyreállítása után figyelmet kell fordítani a folyamatos állagmegővásra.

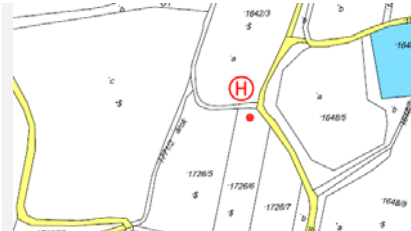
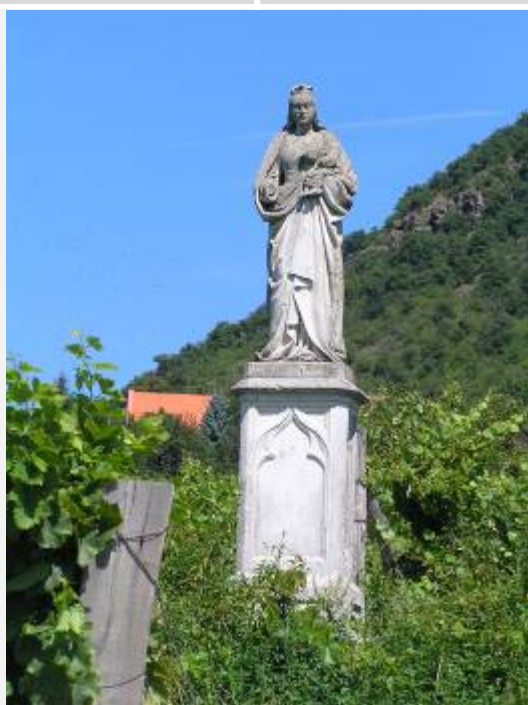
H50. ÖRÖKSÉGVÉDELMI NYILVÁNTARTÓ LAP

A somlóvásárhelyi szőlőhegyen található ez a műkőből készült Mária szobor. Mária fején koronával, baljában a gyermek Jézussal látható. A talapzat gótizáló faltűkrében felirat nem olvasható.

A szobor hiányos, nagymértékben megrongálódott. Szakszerű restaurálása után folyamatos állagmegővást igényel. Környezetének az emlékmű esztétikai értékéhez méltó rendezése javasolt.

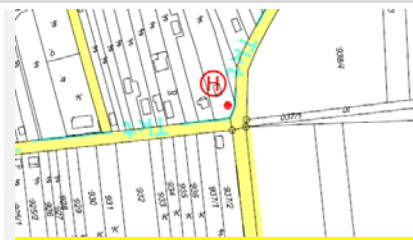
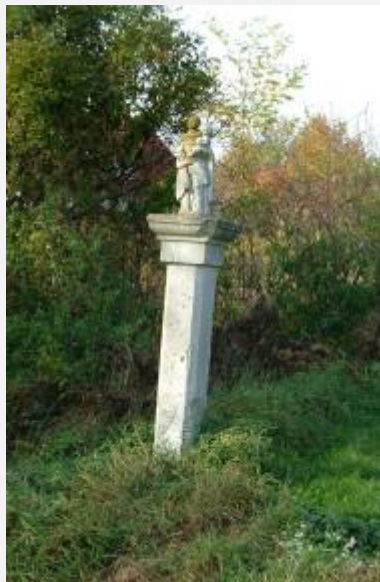
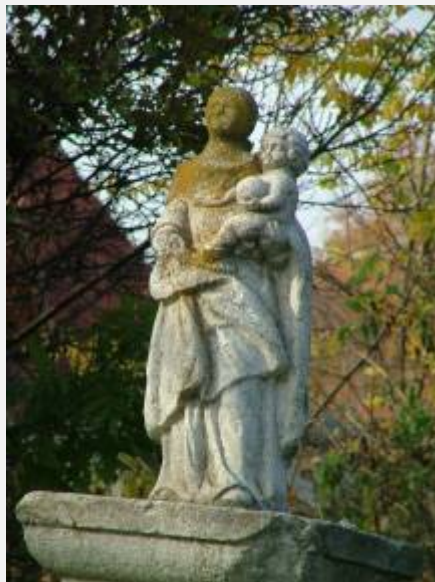
H51. ÖRÖKSÉGVÉDELMI NYILVÁNTARTÓ LAP

A somlóvásárhelyi szőlőhegy lábánál található ez a műkőből készült Szent Antal szobor. A szent baljában a gyermek Jézussal látható, aki kezében a földgömböt tartja. A talpazatot négyzetes oszlop és rajta álló nagyméretű oszlopfeje alkotja.

A szobor anyaga elszíneződött, restaurálása, valamint az alapozás megerősítése javasolt. Helyreállítás után folyamatos állagmegóvást igényel. Környezetének rendezése ajánlott.

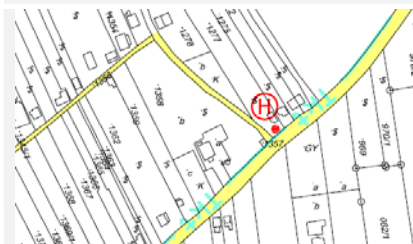
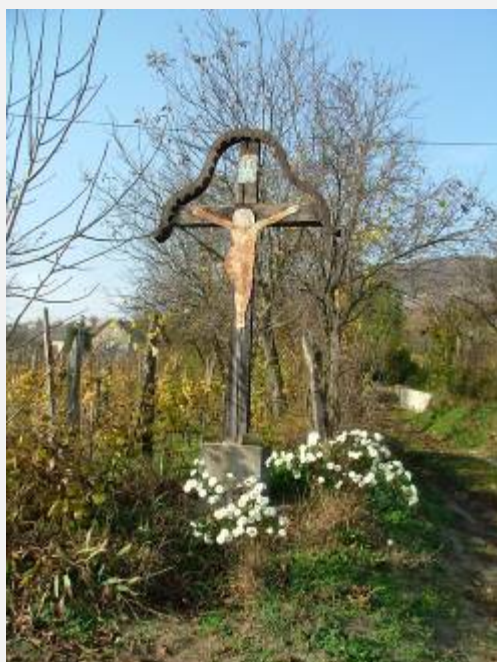
H52. ÖRÖKSÉGVÉDELMI NYILVÁNTARTÓ LAP

A somlóvásárhelyi szőlőhegy lábánál található ez a fából készült feszület. A sötétbarnára festett, fából készült tetejes keresztet íves kialakítású, díszített fémlemez tető fed. A korpusz festett fémből készült, fölötté szintén fémlemezen az I.N.R.I felirat olvasható. A kereszt alapozása látszó beton.

A kereszt az időjárás hatásainak köszönhetően nagymértékben megromlott. Szakszerű restaurálása után a fém és fa felületek folyamatos állagmegóvást igényelnek.

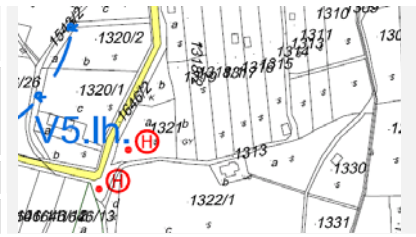
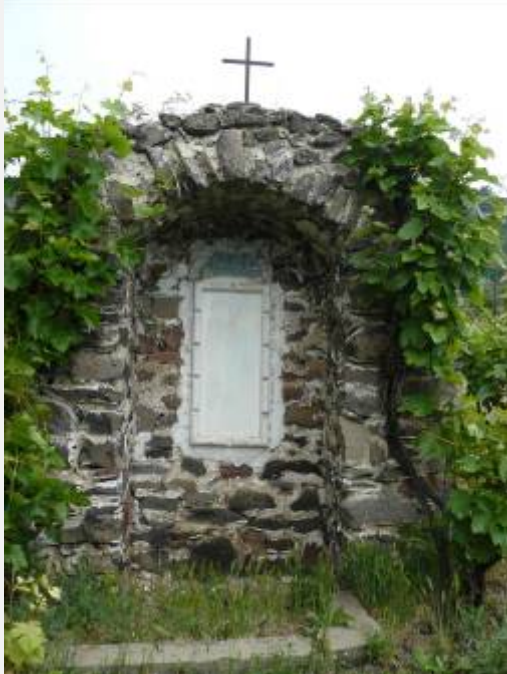
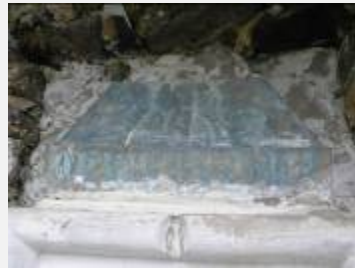
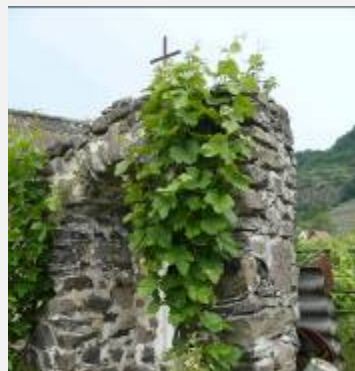
### H53. ÖRÖKSÉGVÉDELMI NYILVÁNTARTÓ LAP

A somlóvásárhelyi szőlőhegy felső harmadában, a taposókúttól délre található ez a terméskőből rakott imádságtábla. Az építmény egy íves falfülke, melyben négyzetes táblán egykor Szent Donátot, a szőlő védőszentjét ábrázoló kép és a hozzá szóló imádság volt látható. A tábla fölött trapéz alakú, kékre festett kőtáblán Szentháromság-ábrázolás, alatta pedig a jezsuita rend jelmondata: "Ora et labora" (Imádkozzál és dolgozzál) olvasható. Az építmény íves lezárású, a tetején kis méretű, egyszerű vas kereszt látható.
